MATINKYLÄN KARTANO

Matinkylän kartanon ja sen puutarhan historiaselvitys

18.5.2012

LIVADY
OSAKEYHTIÖ

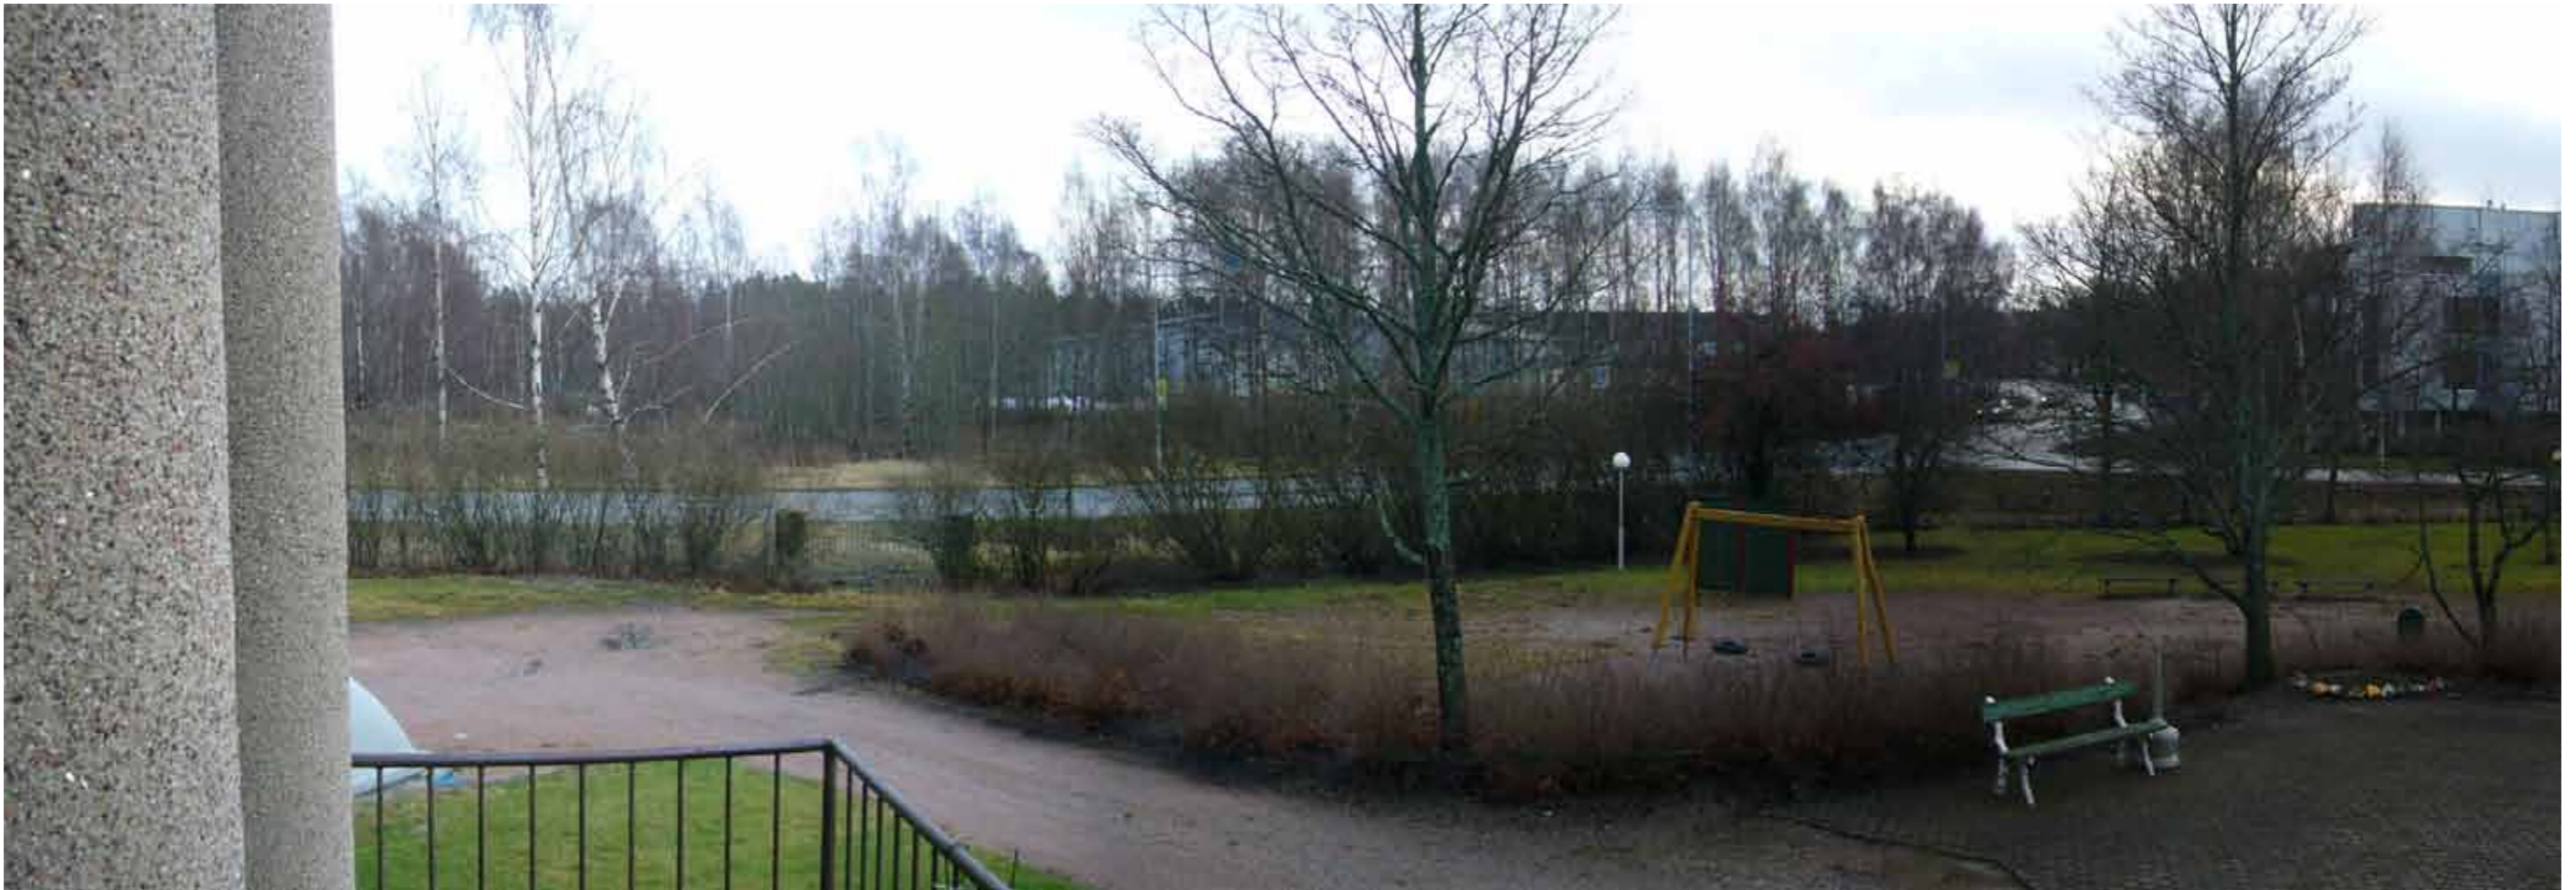
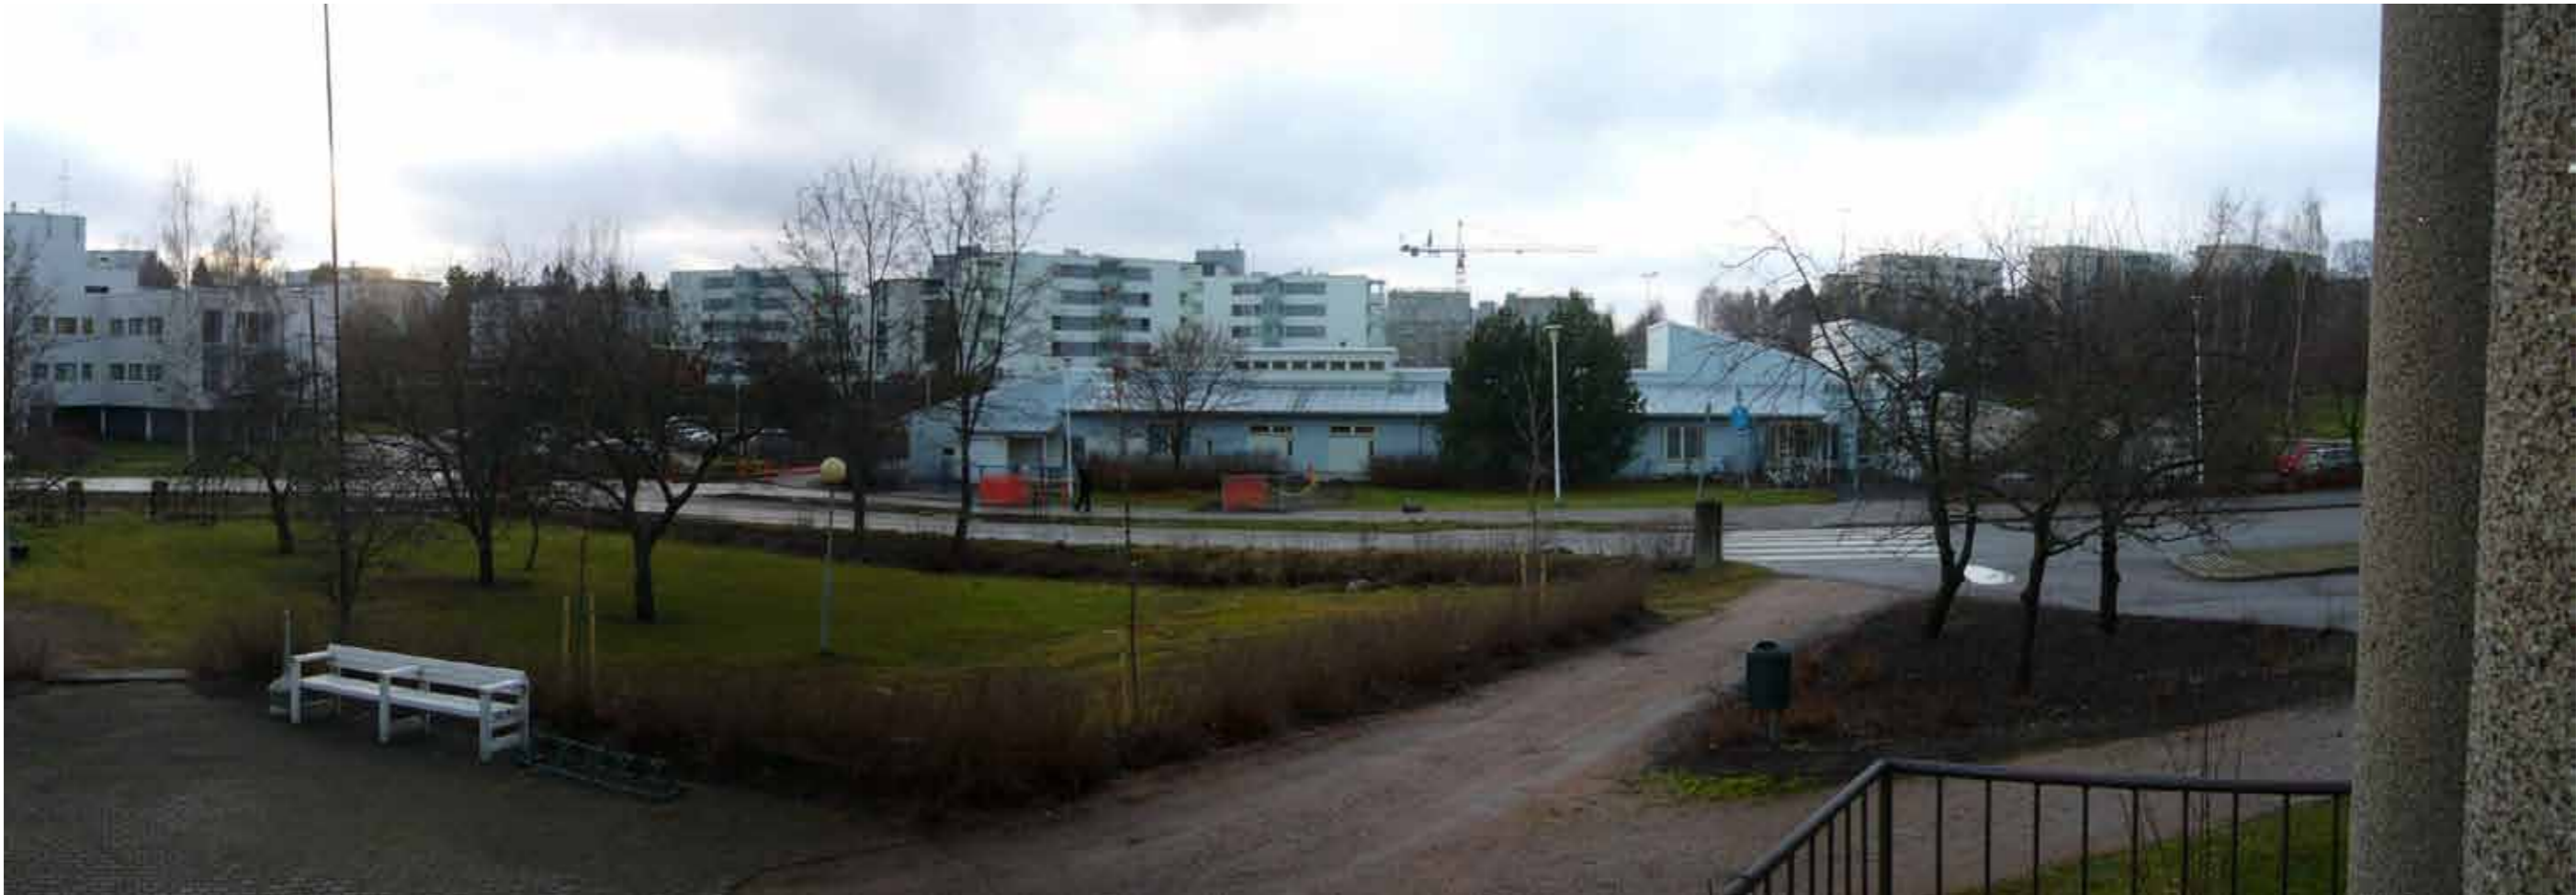
180 asteen panoraamakuva etelään Matinkylän kartanon portailta joulukuussa 2012. Puutarhaan on tuotu vieraita elementtejä, kuten etualan betonikiveys. Penkkien kirjo on suuri.

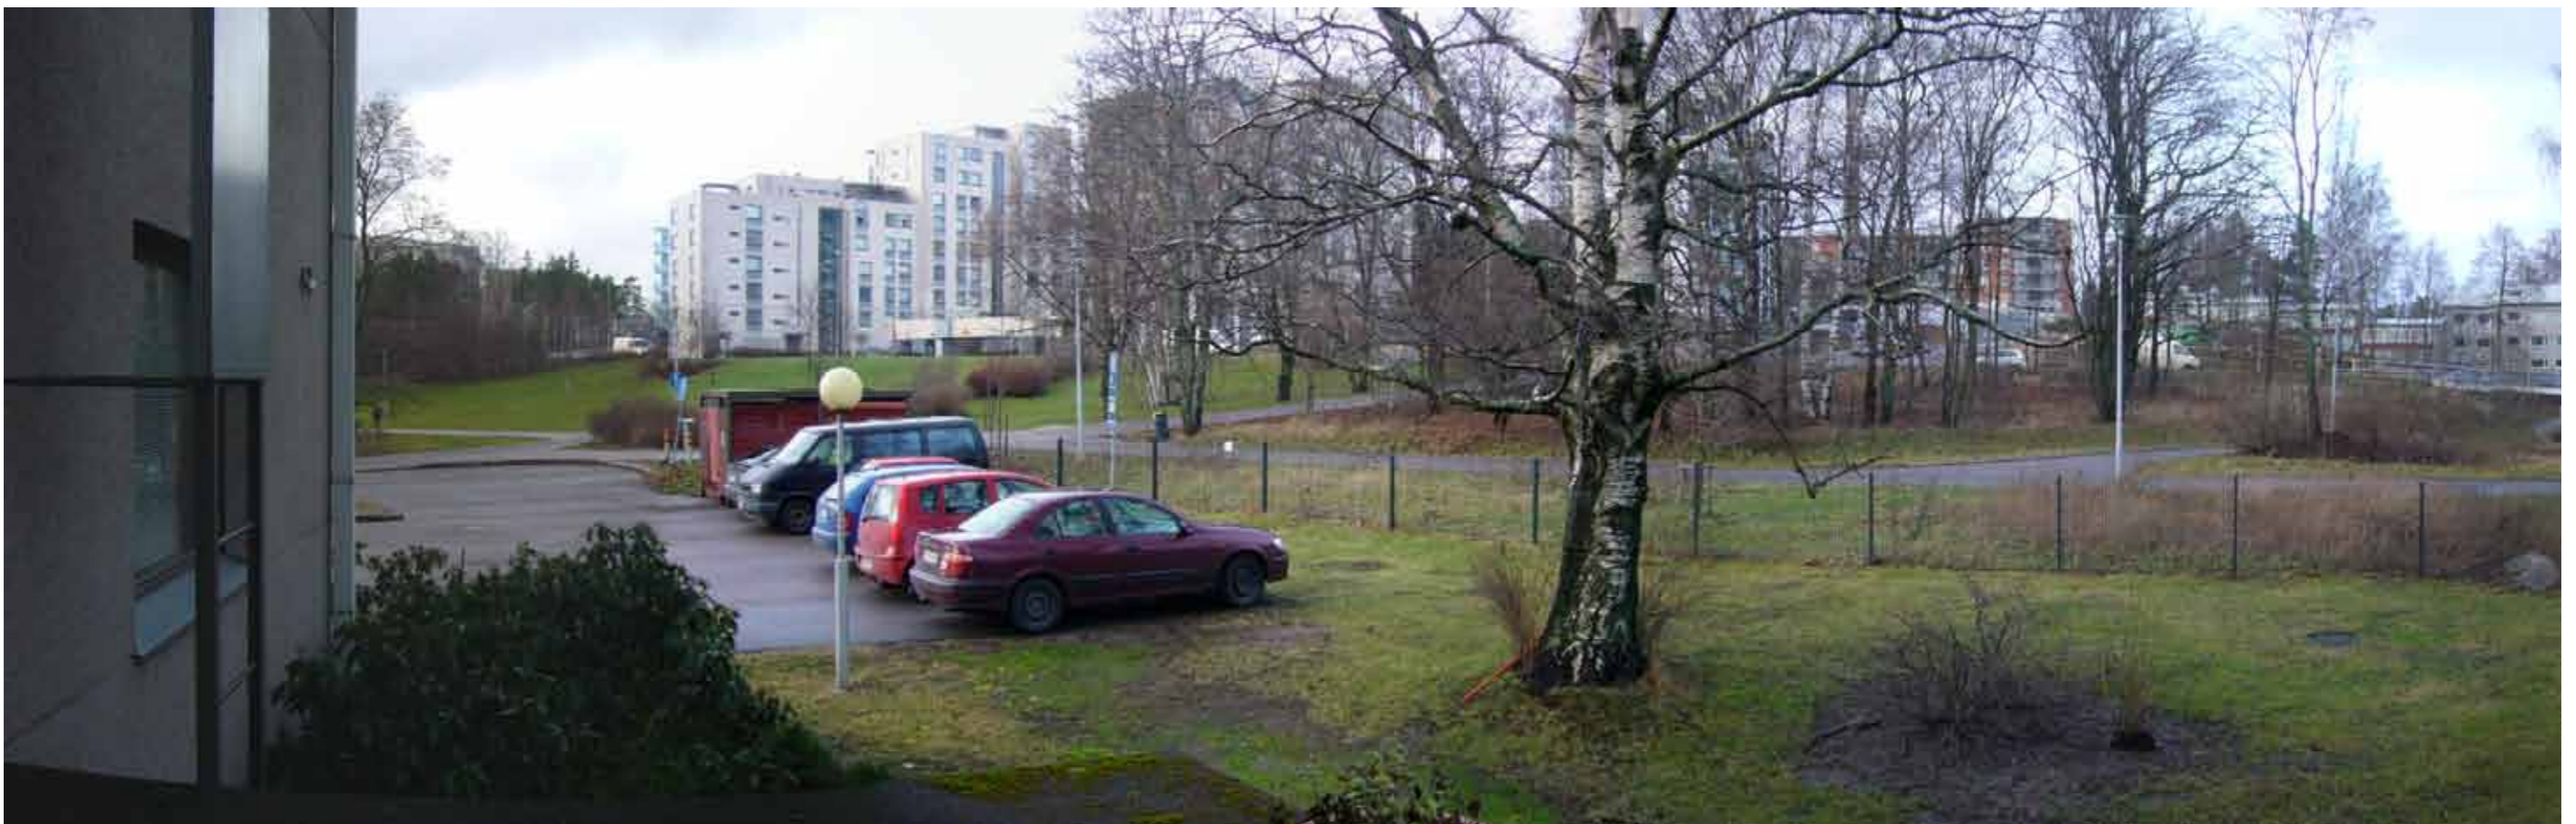
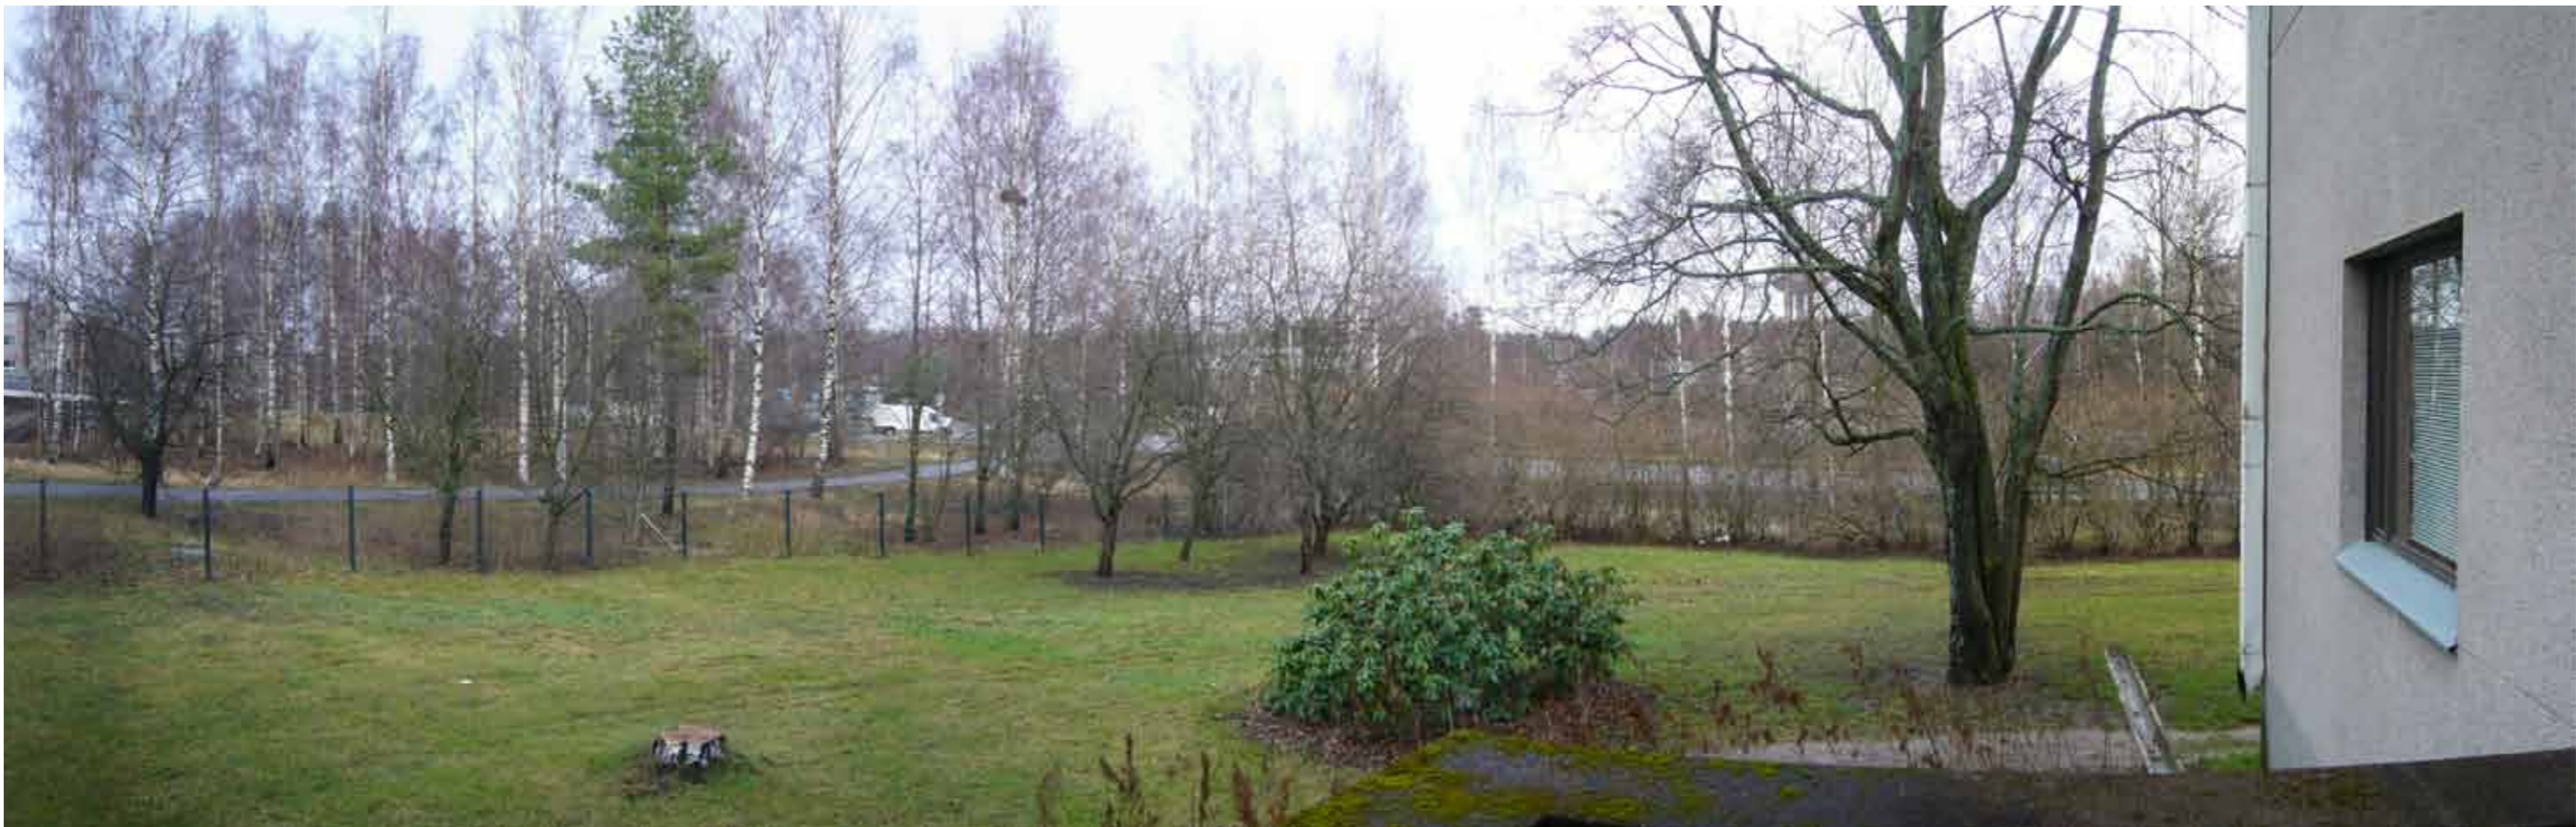
180 asteen panoraamakuva pohjoiseen Matinkylän kartanon terassilta joulukuussa 2012. Näkymät ovat sulkeutuneet huomattavasti vuosien saatossa.

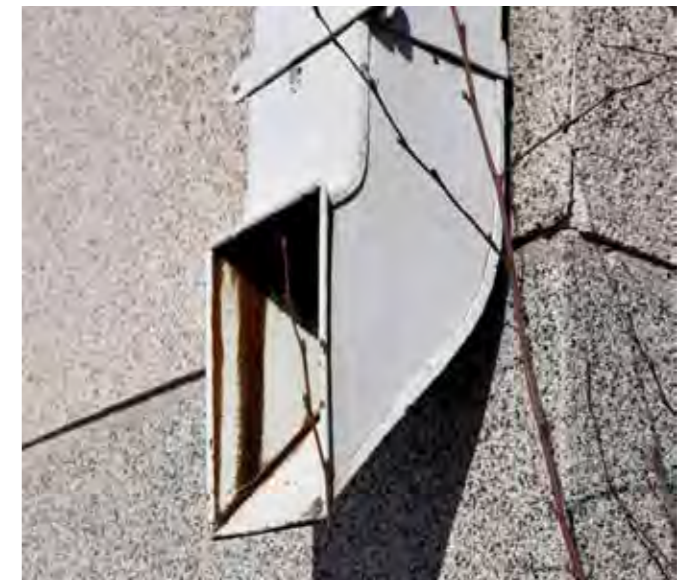
Syöksytorven alapää. Räystäskourut on korjattu vuonna 1988 (Espoon kaupunki, Tehdyt työt 1986–2011). Syöksytorvet on mahdollisesti uusittu samassa yhteydessä. Vanhoissa mustavalkoisissa valokuvissa syöksytorvien väri on tummuusasteeltaan lähempänä seinän väriä. Tämä saattaa ainakin osittain johtua seinän likaantumisesta.

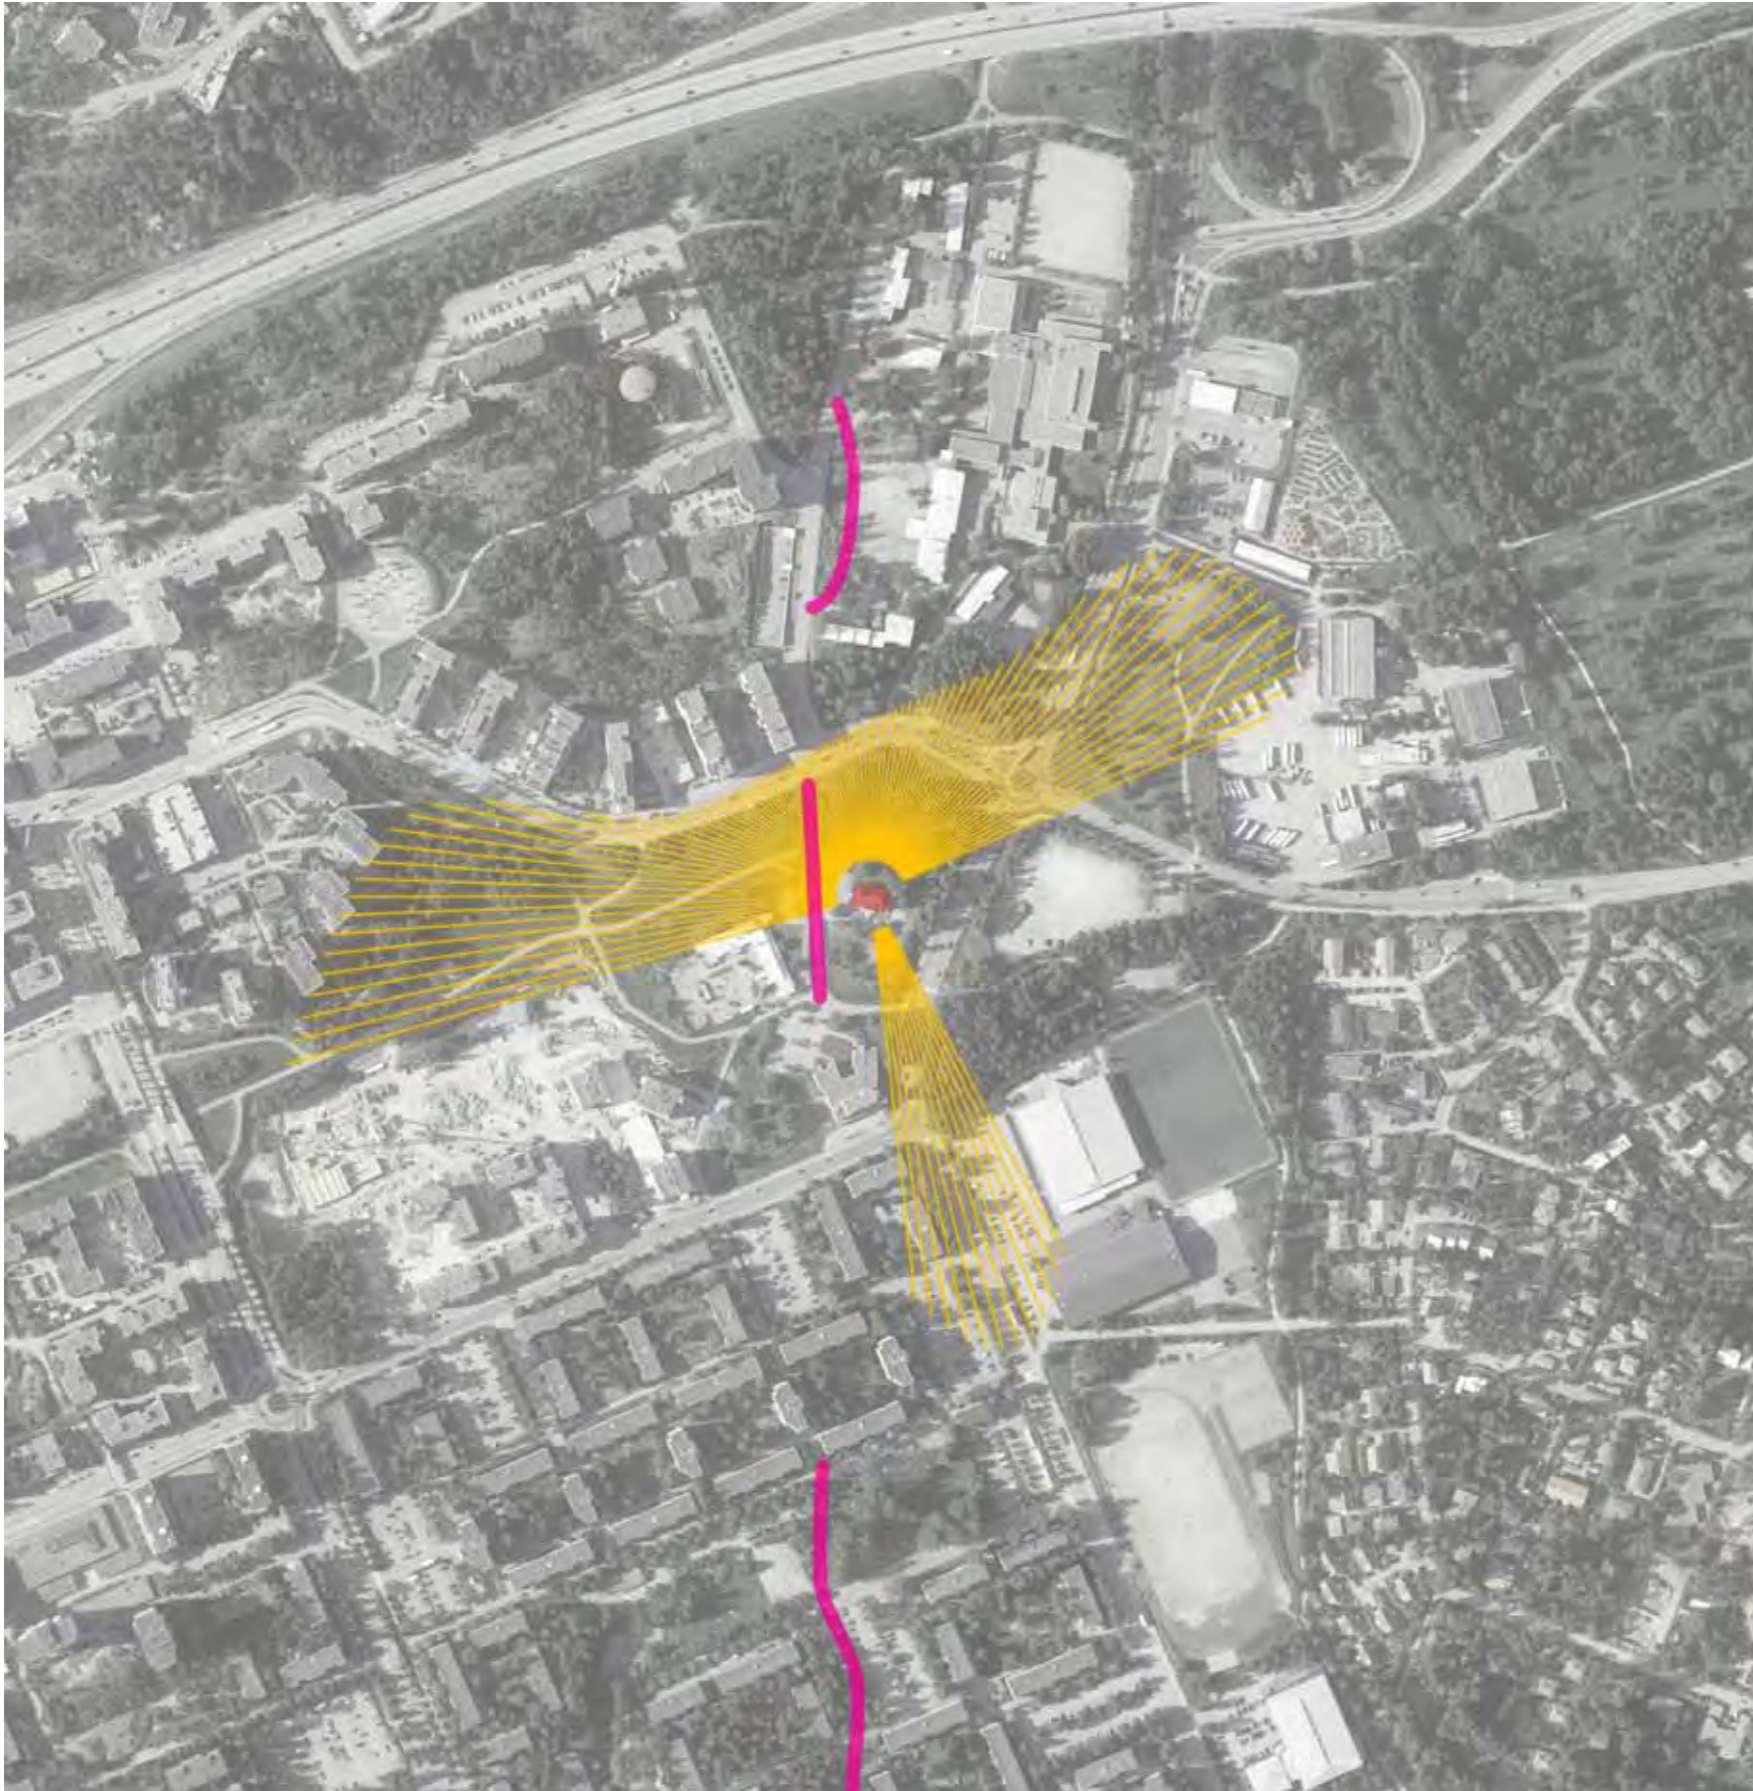
Kuvaan on merkitty punaisiin viivoihin säilyneitä fragmentteja vuosisatoja vanhasta tielinjauksesta. Tien dimensioita ja materiaaleja voisi kehittää museoteille ominaiseen tapaan.

4. Kartanon länsipuolitse kulkeva etelä-pohjois-suuntainen vanha tielinja näkyy edelleen kartanon sisääntulotienä ja puistopolkuna. Tämän tielinjan historiallista merkitystä on syytä korostaa. Olisi hyvä tutkia mahdollisuutta käyttää tätä linjaa syöttökatuna alueen tonteille. Uusi rakentaminen olisi hyvä järjestää vanhan tielinjan varaan. Tien dimensioita ja materiaaleja voisi kehittää museotien omaisesti, yhdessä kahden muun Matinkylän alueen tiefragmentin kanssa.
