MATINKYLÄN KARTANO

Matinkylän kartanon ja sen puutarhan historiaselvitys

18.5.2012

LIVADY
OSAKEYHTIÖ

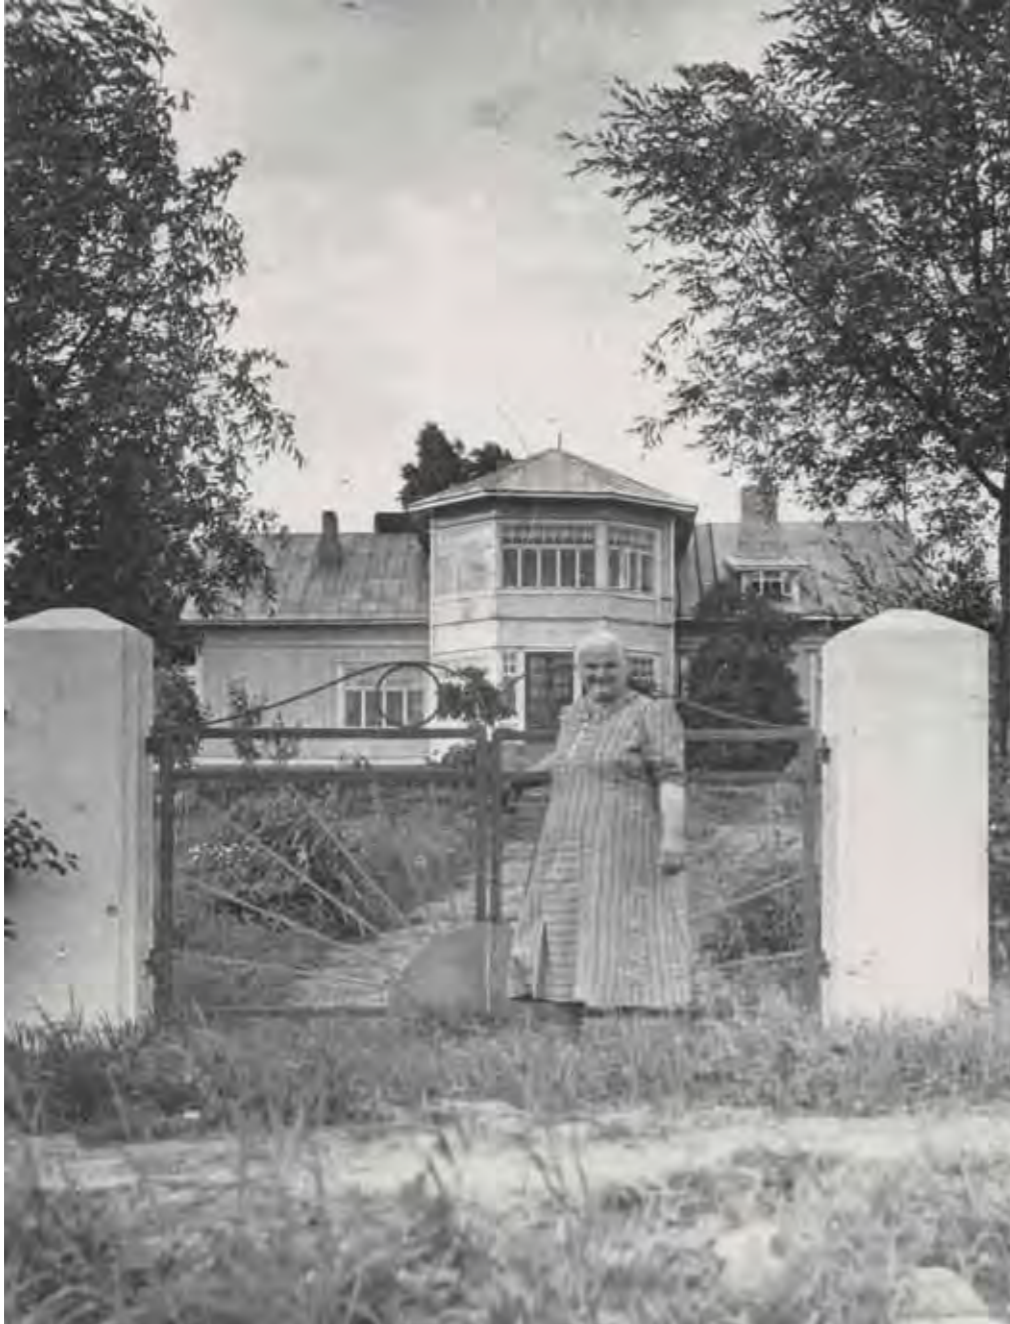
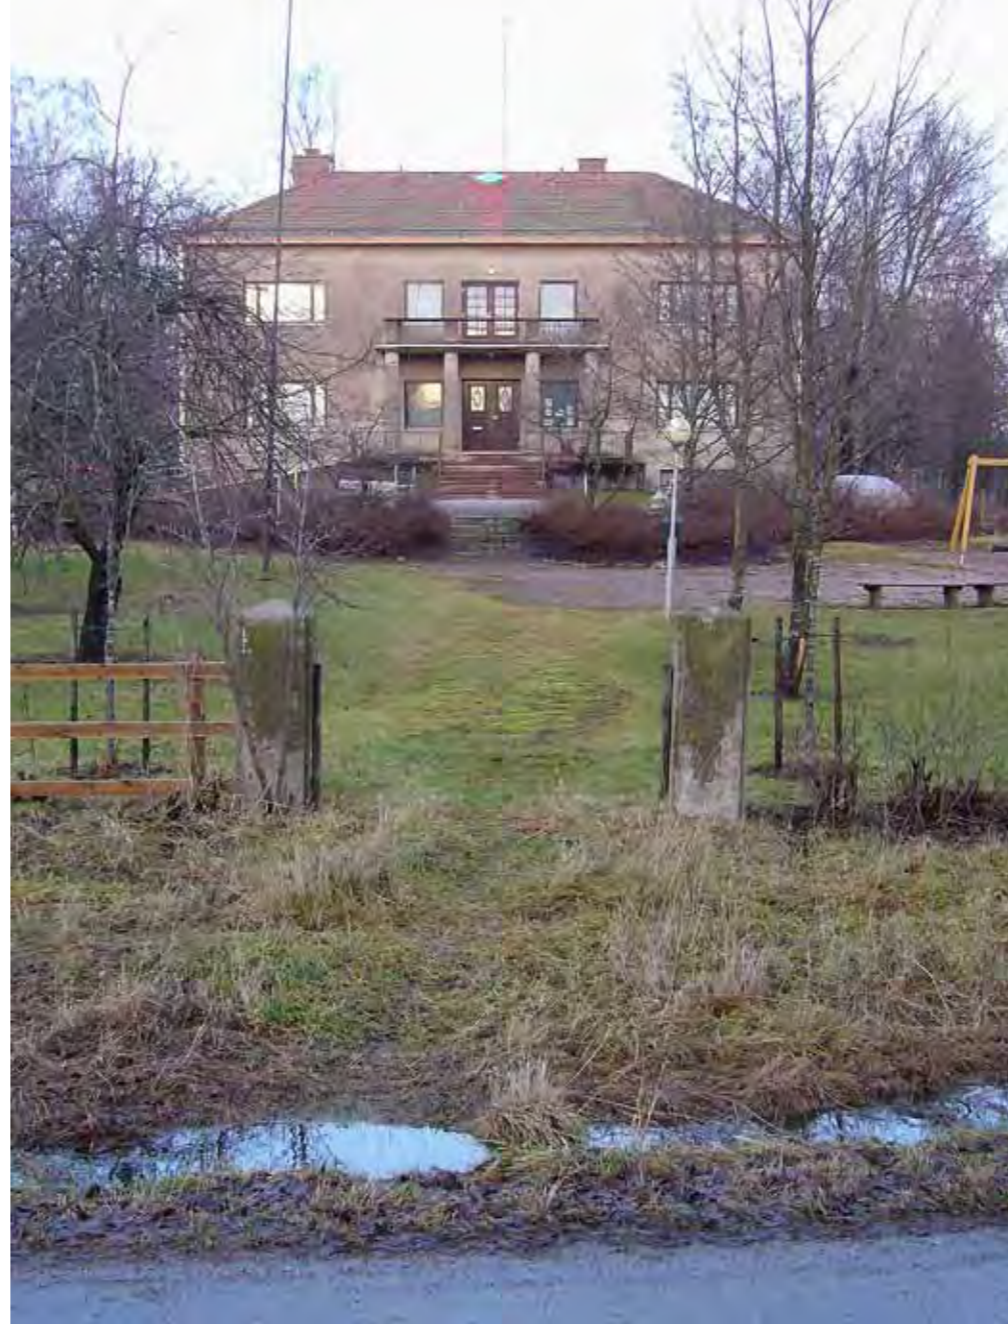
Yllä ja viereisellä sivulla on rinnastettu kuvat 1940-luvulta ja vuodelta 2012. Kuvissa on nähtävissä paljon säilyneitä piirteitä. Puutarhan keskikäytävä kiviportaineen ovat säilyneet, joskin käytävä on tätä nykyä pahasti ruohottunut käyttämättömyyttään. Portinpielet saattaisivat olla samat siinä tapauksessa, että 1940-luvun kuvan nainen on pienikasvuinen. Joka tapauksessa portinpielien muoto on säilynyt samana. Porttia reunistavien puut on uudistettu ilmeisesti vastikään. Oikeanpuoleisessa kuvassa näkyvät hedelmäpuut ovat vielä taimia 1940-luvun kuvassa. Portti on hävinnyt. (Mustavalkoinen kuva: Esbo hembygdsförening)

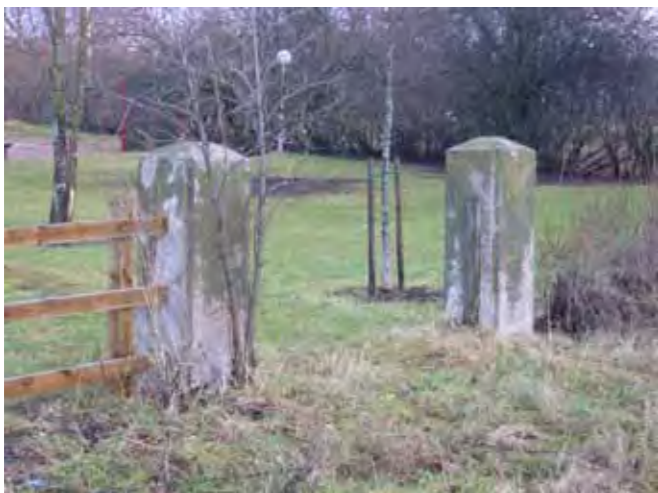
Eteläportin portinpielet saattavat olla edellisen päärakennuksen aikaiset.

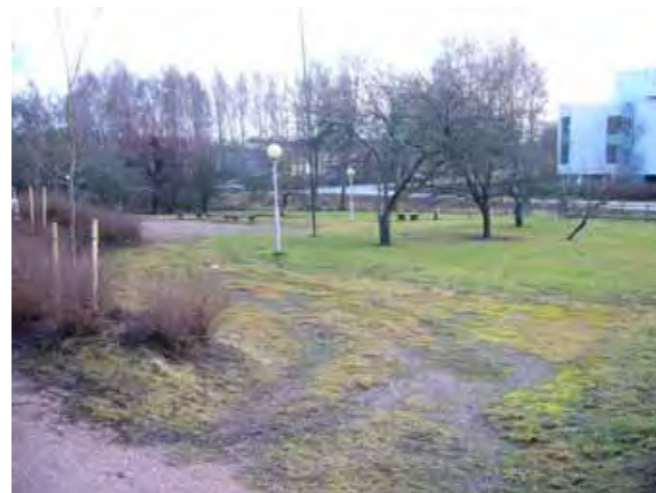
Koulun aikainen pyöräparkki on ruohottumassa näky-mättömiin. Valaisimet eivät sovi puutarhan henkeen.

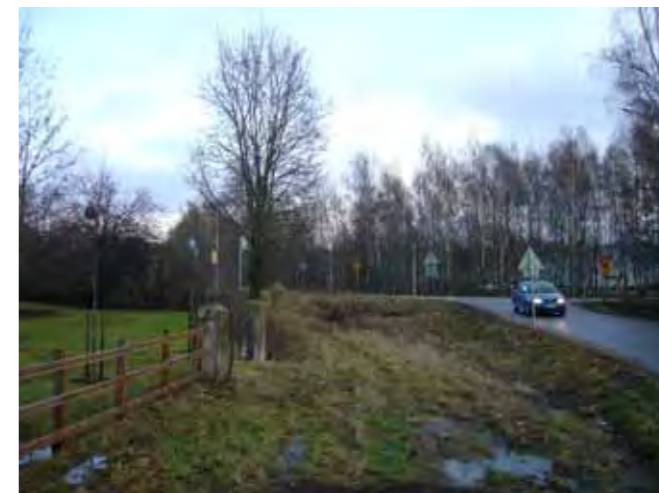
Puutarhan eteläpuolella on vettä keräävä notko, joka estää kulkemisen eteläportista.

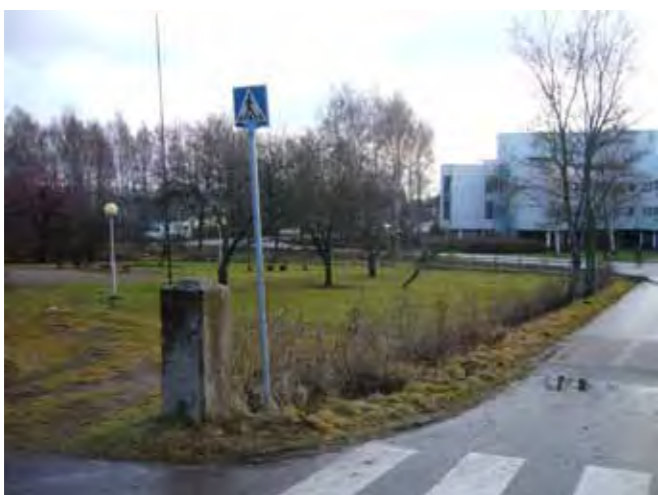
Lännen kahdesta portista on jäljellä vain yksi portin-pieli.

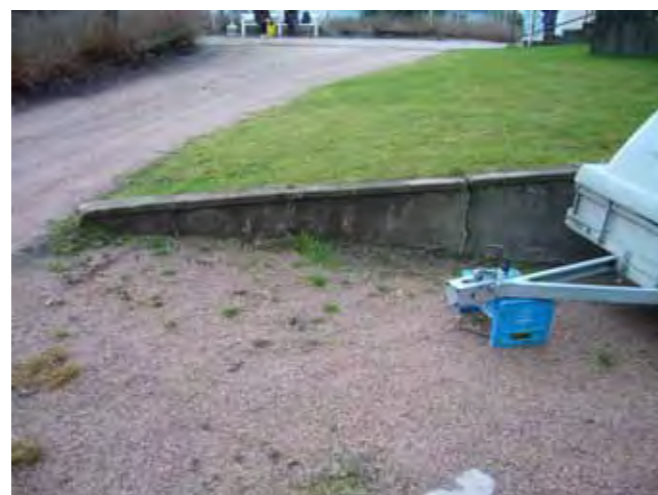
Halkeillut betoninen tukimuuri on rakennettu uuden päärakennuksen kanssa samaan aikaan.

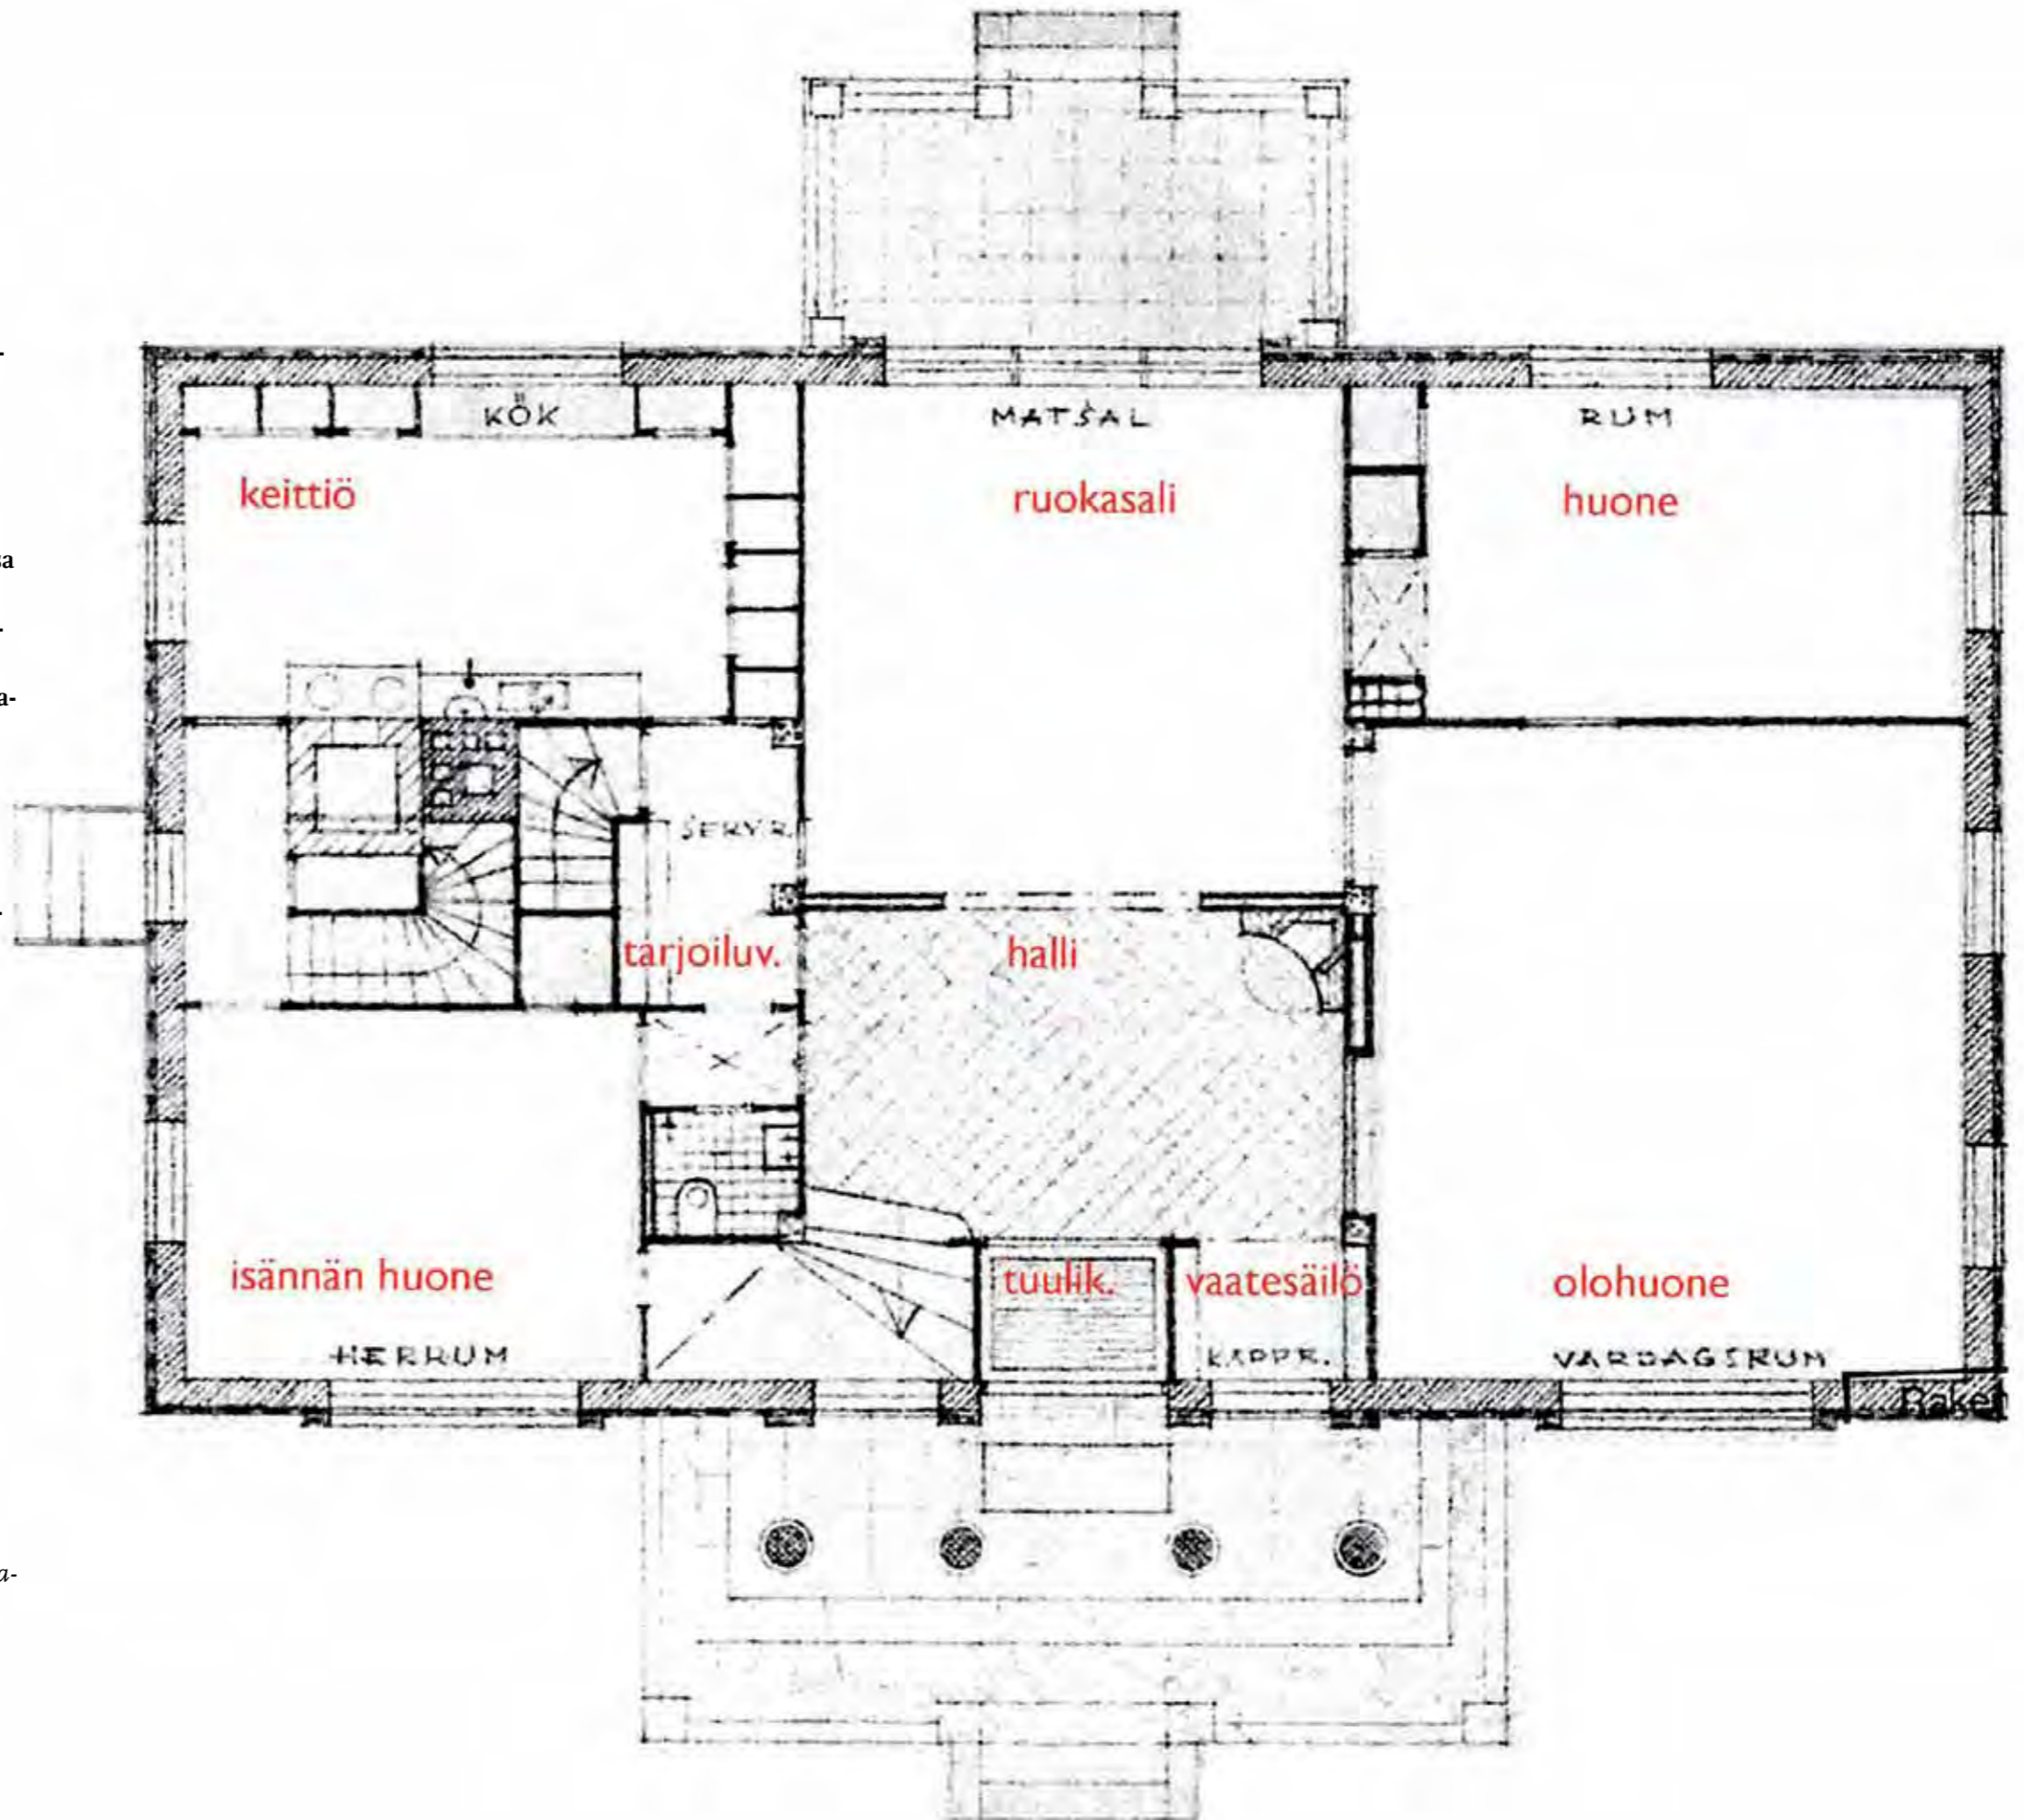
Alakerran pohjapiirustus vuodelta 1948 vastaa hyvin nykyistä huonejakoa. Suurimmat muutokset ovat ruokasalin ja olohuoneen välisen oviaukon sulkeminen sekä komeroiden ja leivinuunin purkaminen.

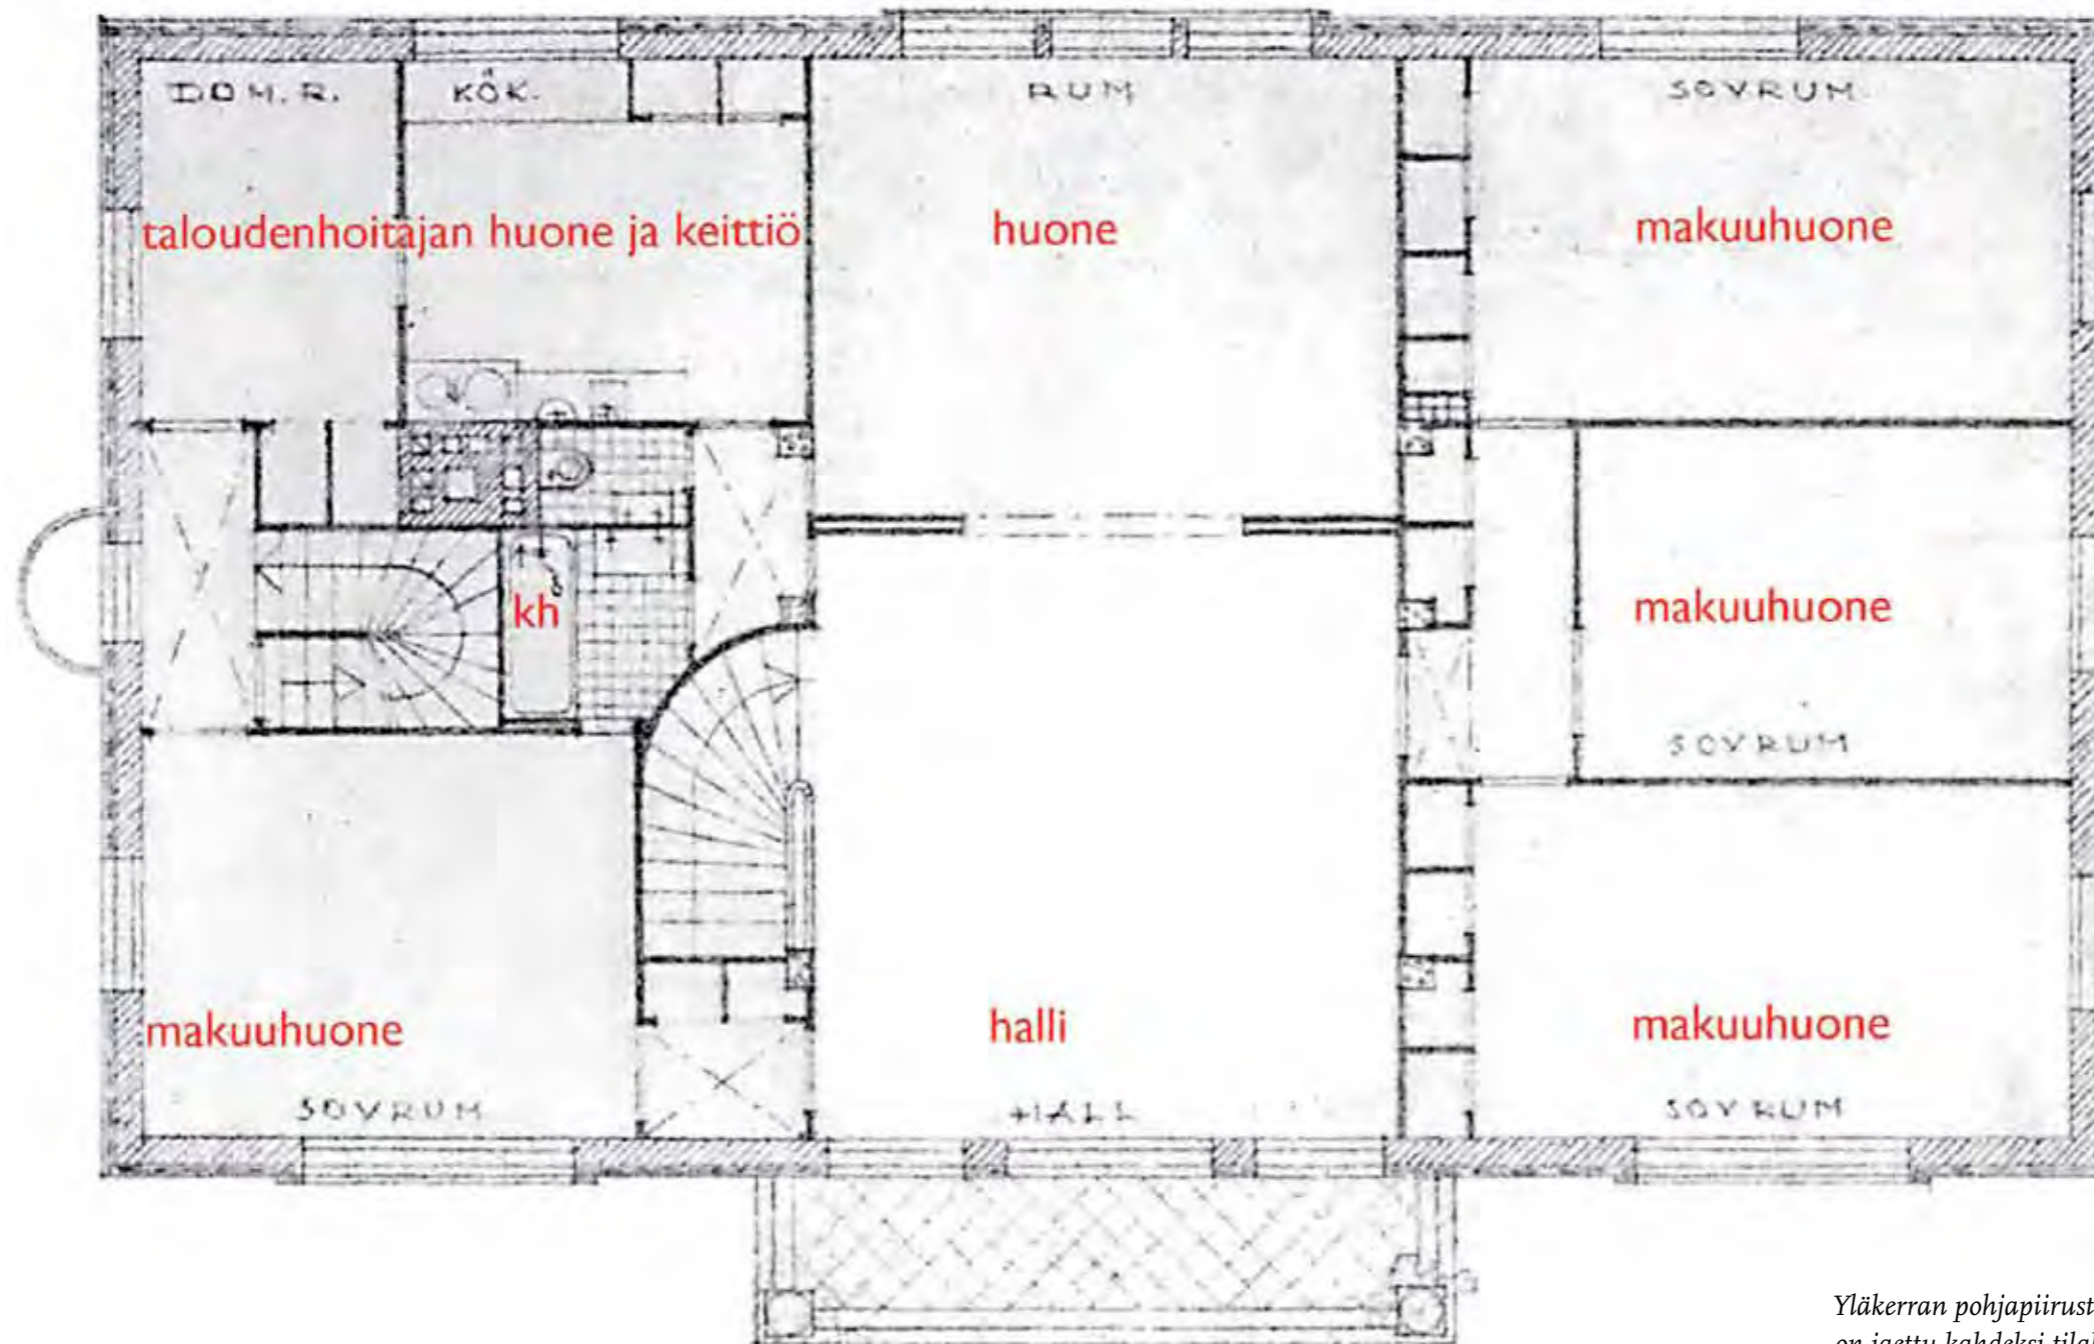
Yläkerran pohjapiirustus vuodelta 1948. Nykyään halli on jaettu kahdeksi tilaksi, kaakkoisnurkan makuuhuoneet ja käytävä on muutettu yhdeksi tilaksi ja komerot on purettu.

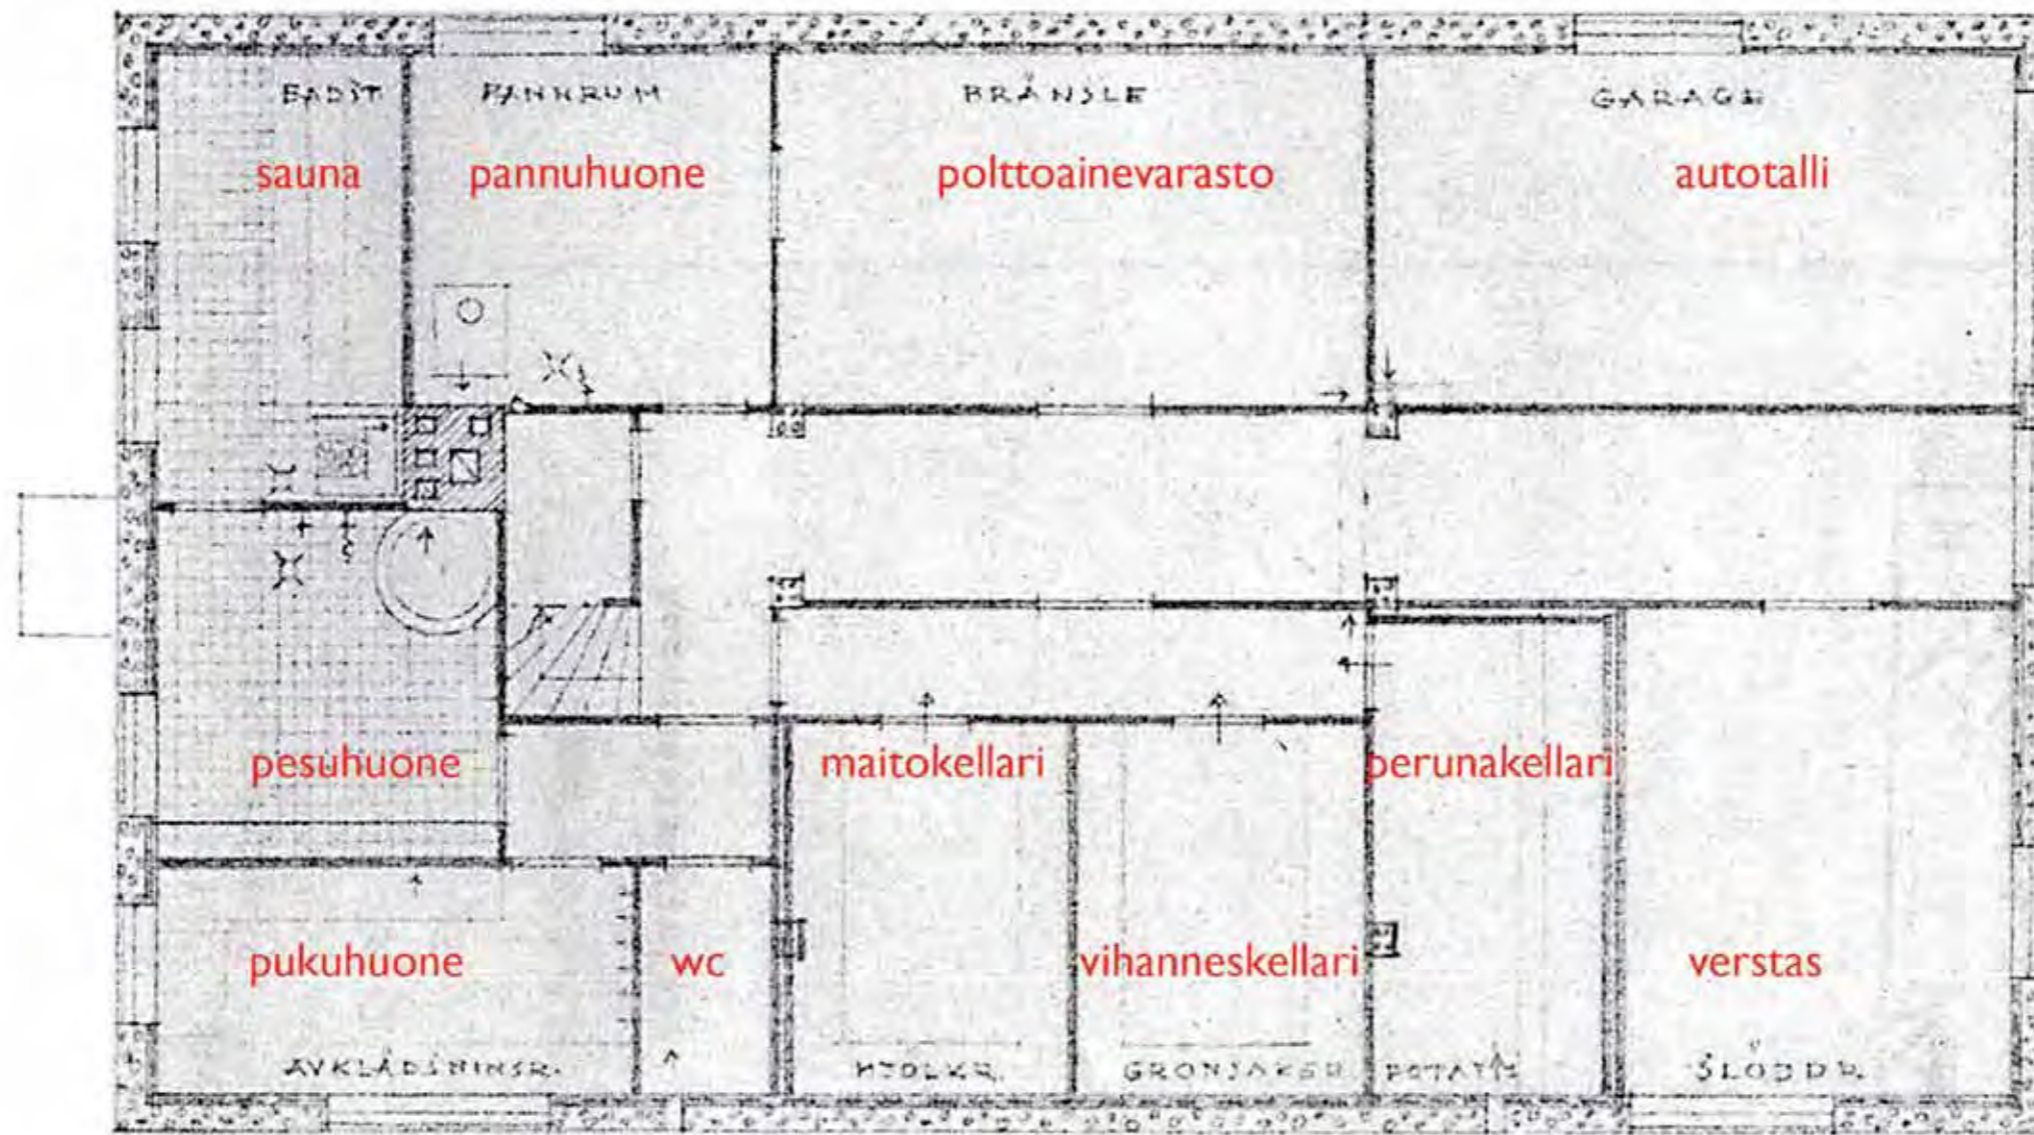
Kellarikerros, alkuperäinen pohjapiirros vuodelta 1948. Kellarikäytävä toteutettiin leveämpänä ja kantavana rakenteena toimii esitettyjen teräsbetonipilarien sijaan osa seinistä. Autotalli ja versta vaihtoivat toteutusvaiheessa paikkaa.

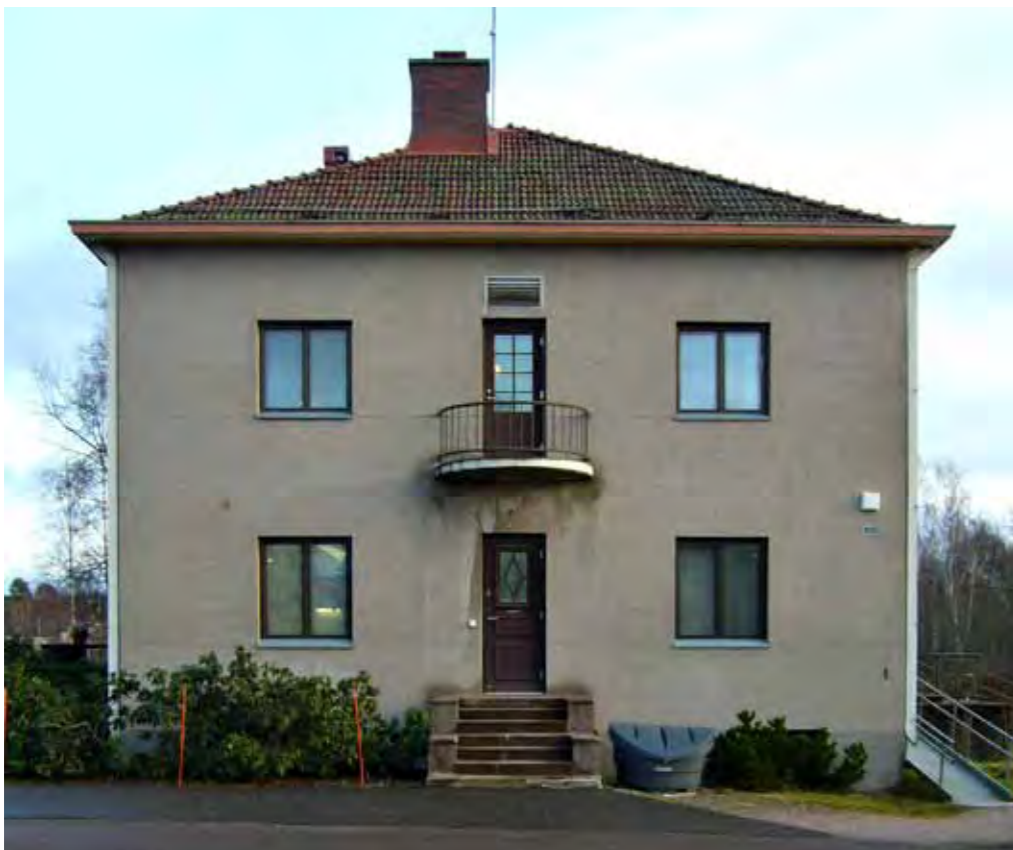
Rakennuksen länsipäädyssä on keittiön sisäänkäynti. Ulkoporras lienee ainoa vuonna 1947 palaneesta kartanosta säilynyt rakennusosa. Nykyiset ovet sopivat huonosti rakennuksen arkkitehtuuriin.

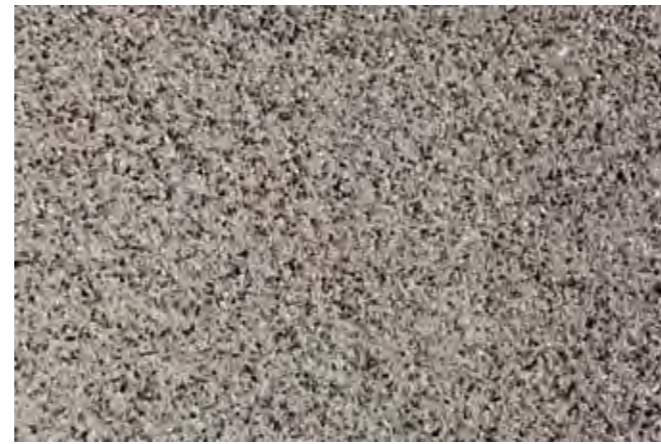
Ruskehtavassa rappauspinnassa on valkoisen, harmaan ja mustan kiven lisäksi tiilimurskaa.

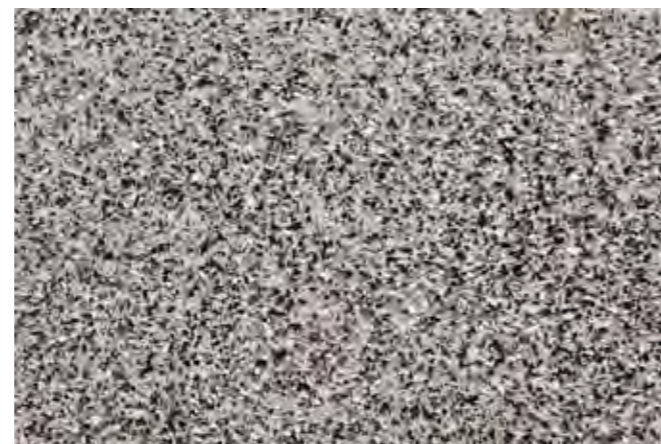
Sokkelin rappauspinnan harmaa sävy tulee pääosin valkoisista ja mustista kivistä. Joukossa on myös punaista kiveä.

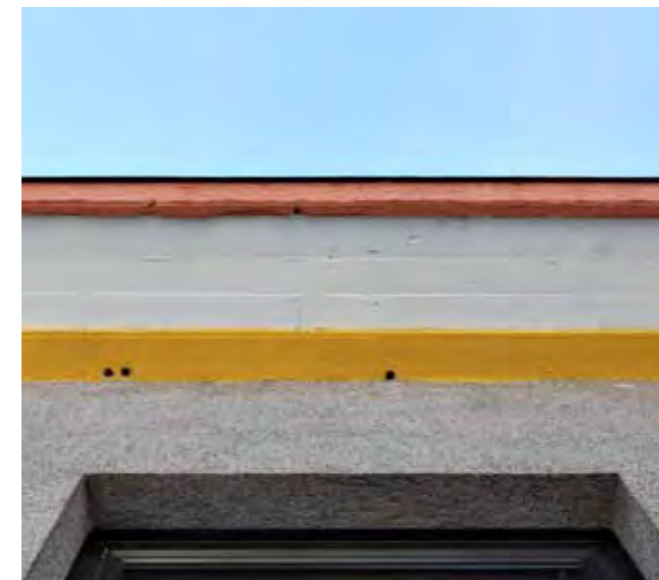
Räystäään nurkissa muottilaudoitusta on ollut jiirattu ja syöksytorvelle on tehty läpivienti.

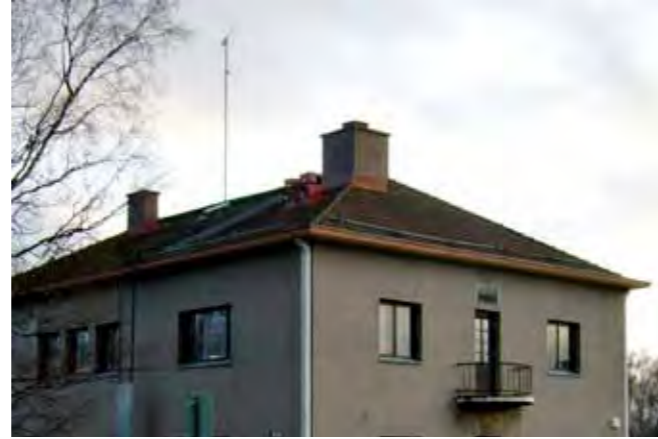
Aumattu satulakatto savupiippuineen on alkuperäisissä piirustuksissa esitetty täysin symmetrisenä.

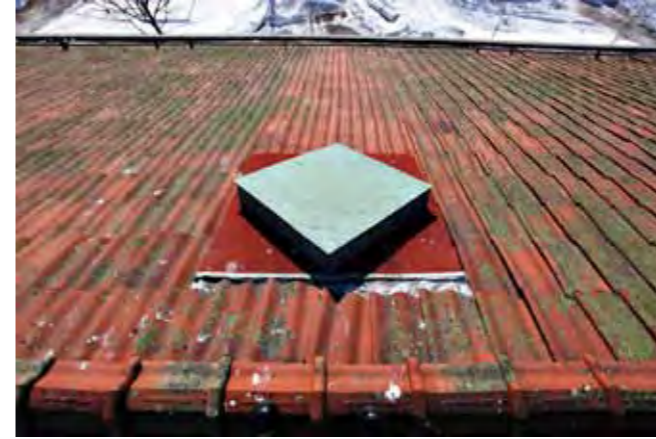
Punainen savitiili on tyypillinen 1940-luvun lopun katemateriaali. Kattoluukusta pääsee vintille ilmanvaihtokonehuoneen päälle.

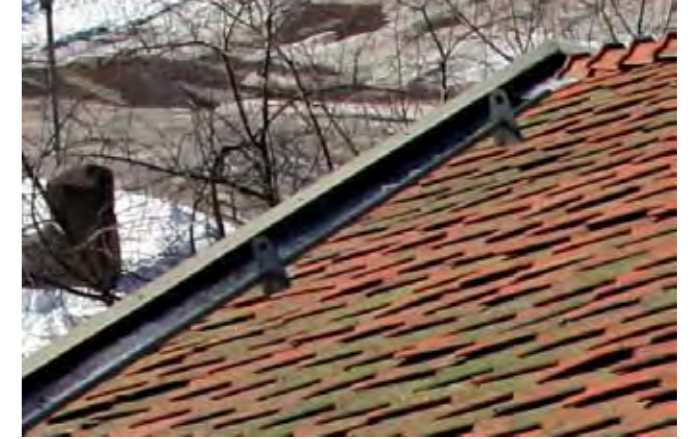
Punainen savitiilikate lienee alkuperäinen. Vesikatto on varustettu alkuperäisellä räystäääseen upotetulla räystäskourulla ja myöhemmin asennetulla lumiesteellä.

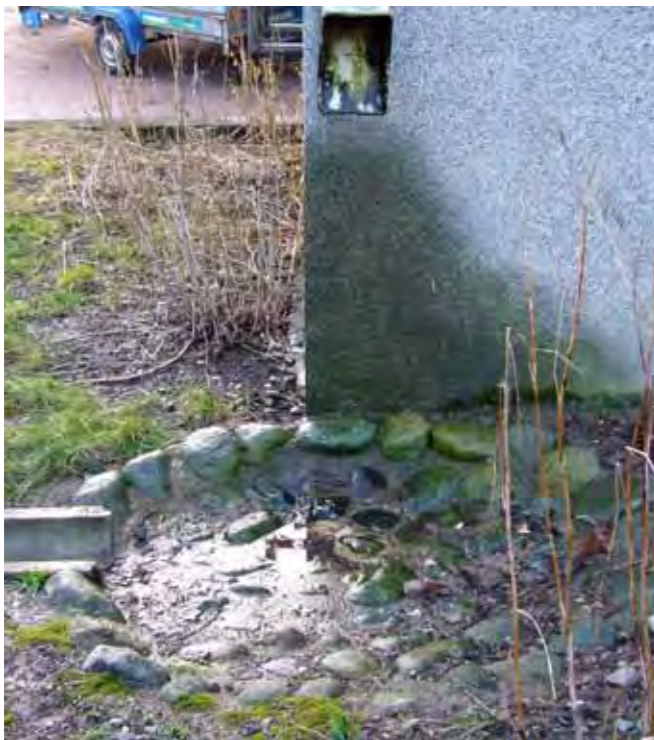
Koillisnurkkaan on tehty syöksytorven alle roiskeallas. Rakennus on salaojitettu vuonna 1998 (Espoon kaupunki, Tehdyt työt 1986–2011).

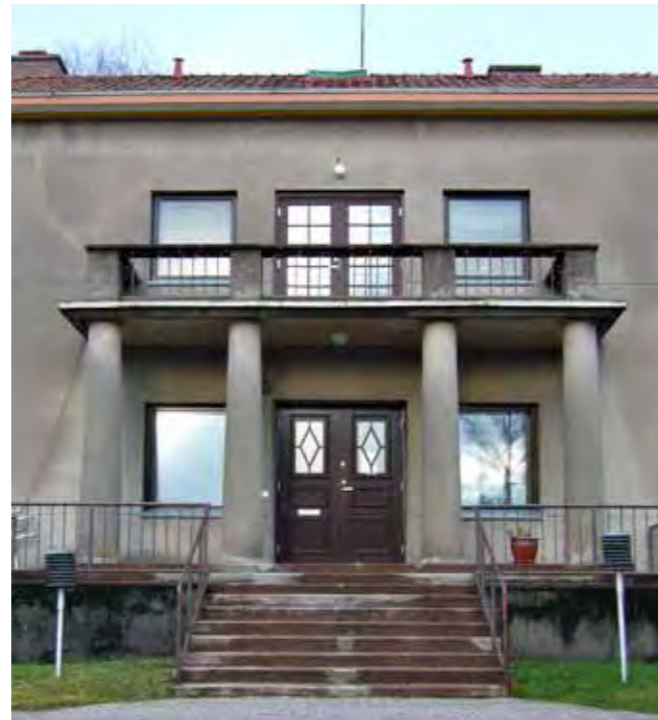
Sisääntulokatoksen päällä on yläkerran parveke. Sommitelma on symmetrinen käpyvalaisimia ja vintin tuuletusputkia myöten. Pääsisäänkäynnin kaide on vuodelta 1986. Alun perin portaassa ei ollut kaiteita. Pääsisäänkäynnin ja parvekkeen ovet eivät ole rakennuksen arkkitehtuuriin sopivia eivätkä rakennuksen arvon mukaisia.

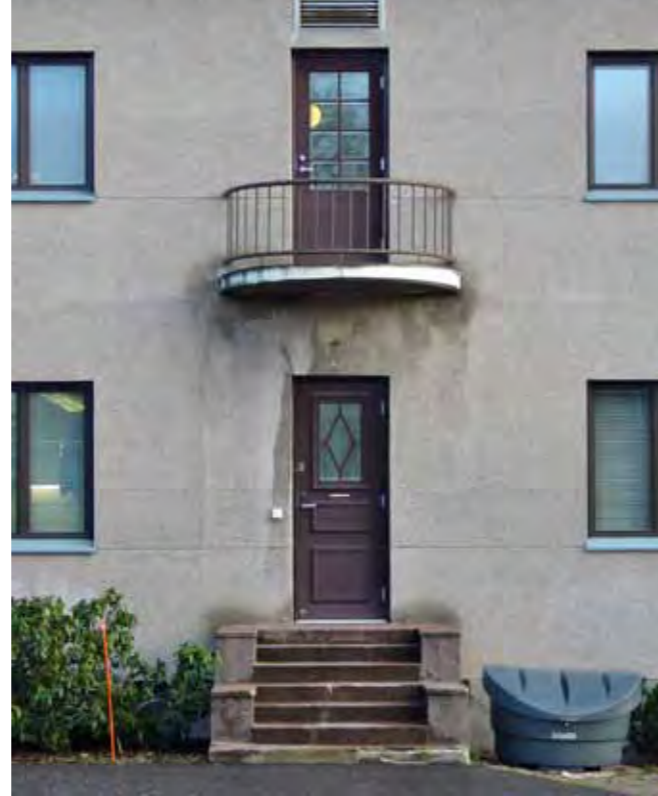
Länsipäädyn porras saattaa olla nykyistä rakennusta vanhempi rakennusosa.
Länsipäädyn ovet on uusittu rakennuksen arkkitehtuuriin sopimattomalla tavalla.

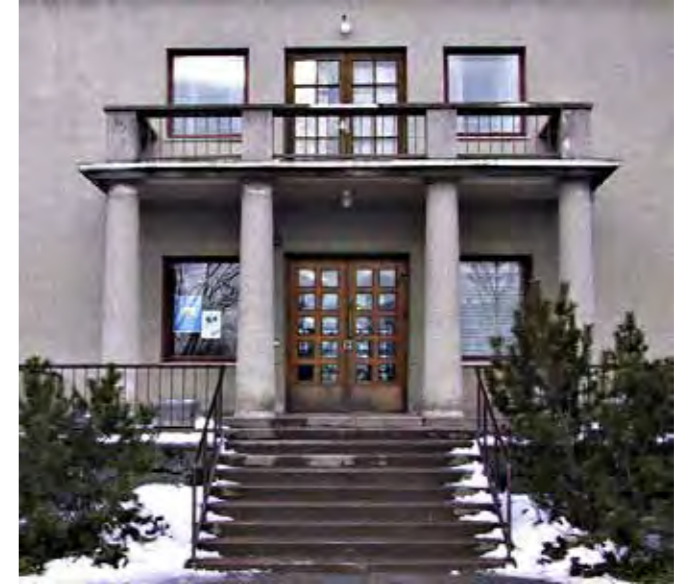
Pohjoissivun lasiovet ja niiden edessä oleva terassi portaineen on säilynyt alkuperäisinä. Betonikaiteiden raudoitukset ovat ruostuneet ja porrasaskelmis-sa on murtumia.

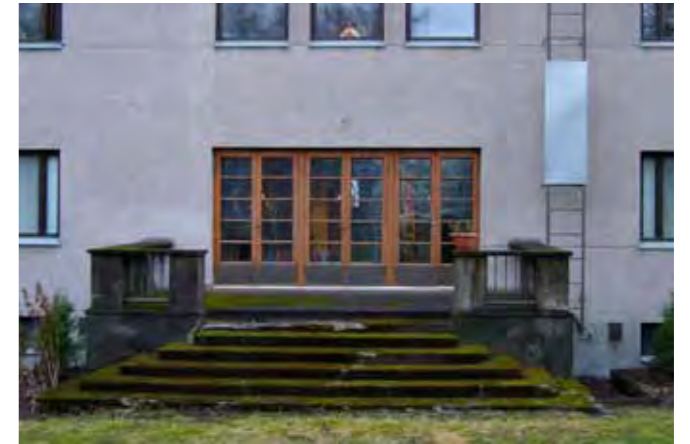
Pohjoissivun terassin betonikaiteet on terastirappattu.

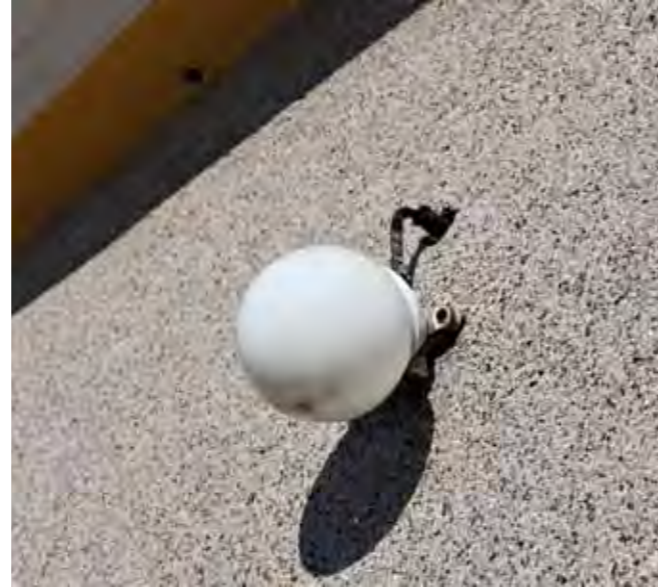
Eteläparvekkeen oven päällä lieenee alkuperäinen pallovalaisin. Myös muiden ulko-ovien päällä on ollut valaisimet, jotka ovat mahdollisesti olleet samaa tyyppiä.

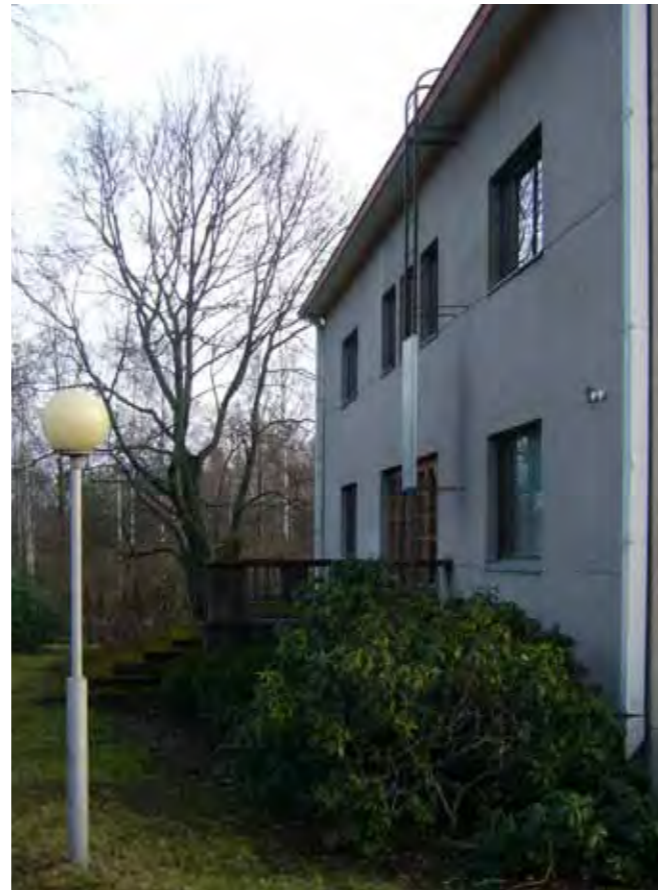
Pohjoissivun talotikas lieenee alkuperäinen. Pihan pallovalaisimet ovat todennäköisesti 1980- tai 1990-luvulta. Ulkovaistuksen korjaamisesta on maininta vuodelta 1997 (Espoon kaupunki, Tehdyt työt 1986–2011).

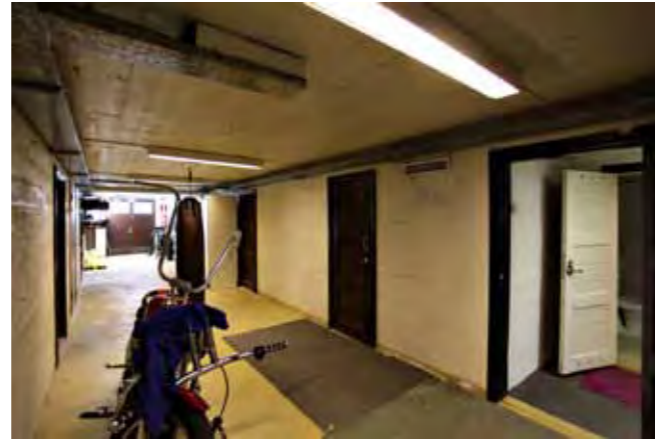
K/4 Entisen saunan pesuhuoneesta johtavat ovet löylyhuoneeseen ja saunan eteiseen, josta on ovi wc-tilaan. Löylyhuone toimii varastona ja pesuhuone kuntosalina. Ilmanvaihto- ja viemäriputket ovat oleellisesti muuttaneet tilojen luonnetta. Gym-tech-kuntoilulaitteen paikalla oli vuoteen 1986 asti muuripata.

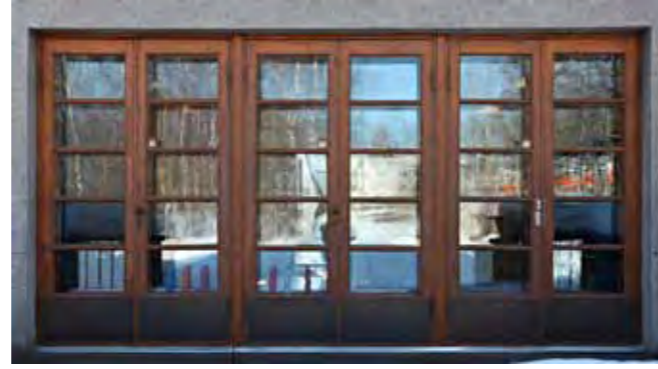
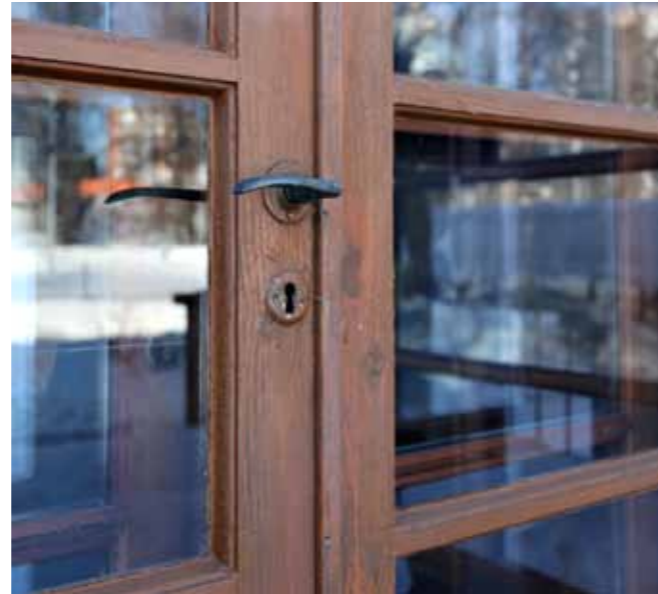
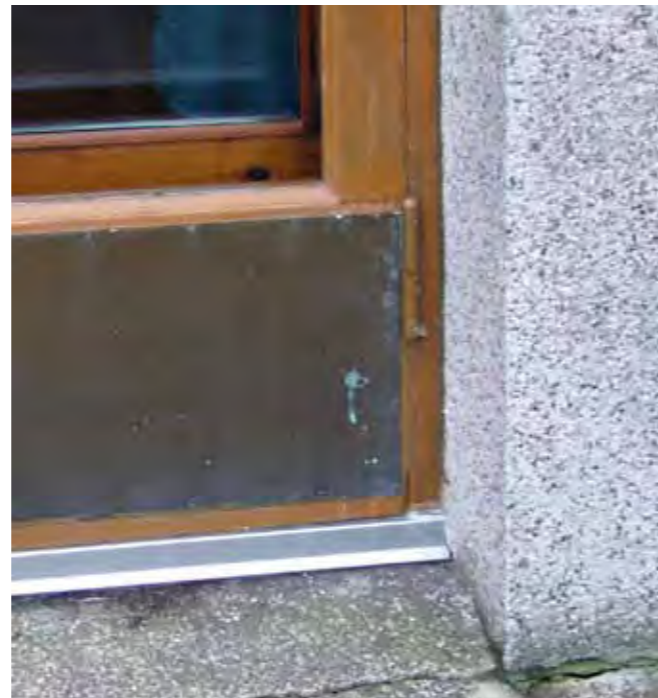
D/1 Pohjoissivun terassille johtava lasiovisto on arvokas alkuperäinen rakennusosa.

D/1 Terassin ovien helat ovat pääosin alkuperäisiä.

D/1 Terassin ovien sisätupliin on vaihdettu umpiolasit.

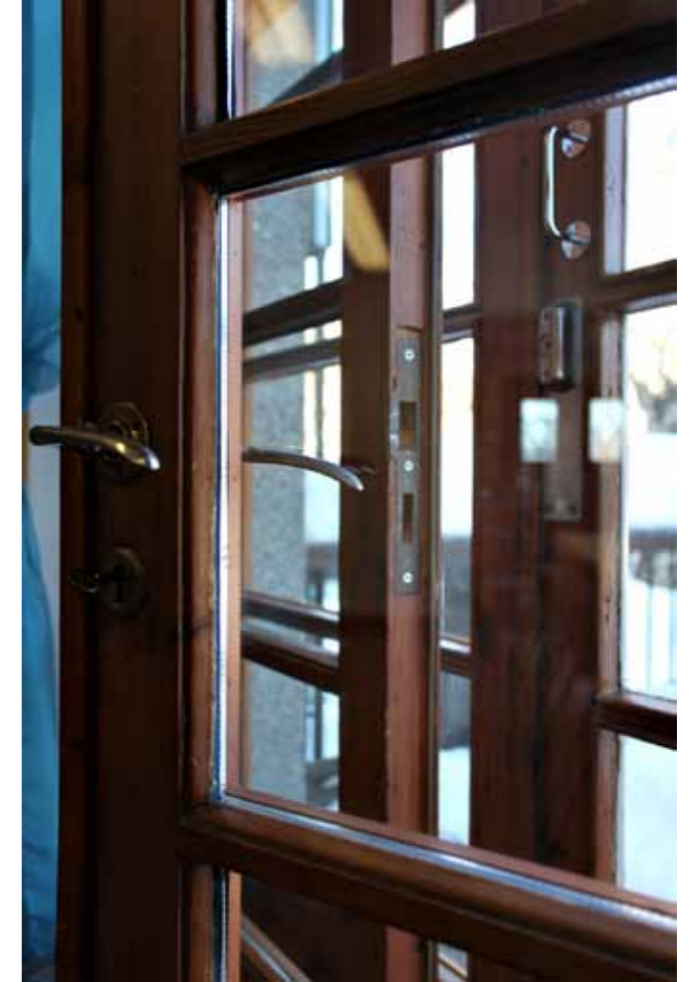
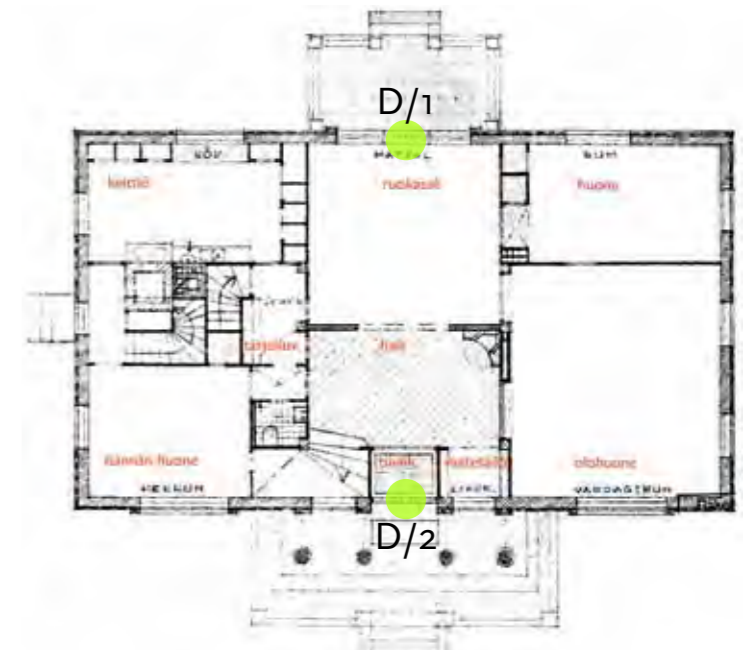
D/1 Oven alaosaan on tehty vedeneristyskorjaus vuonna 2000 (Espoon kaupunki, Tehdyt työt 1986–2011).
