MATINKYLÄN KARTANO

Matinkylän kartanon ja sen puutarhan historiaselvitys

18.5.2012

LIVADY
OSAKEYHTIÖ

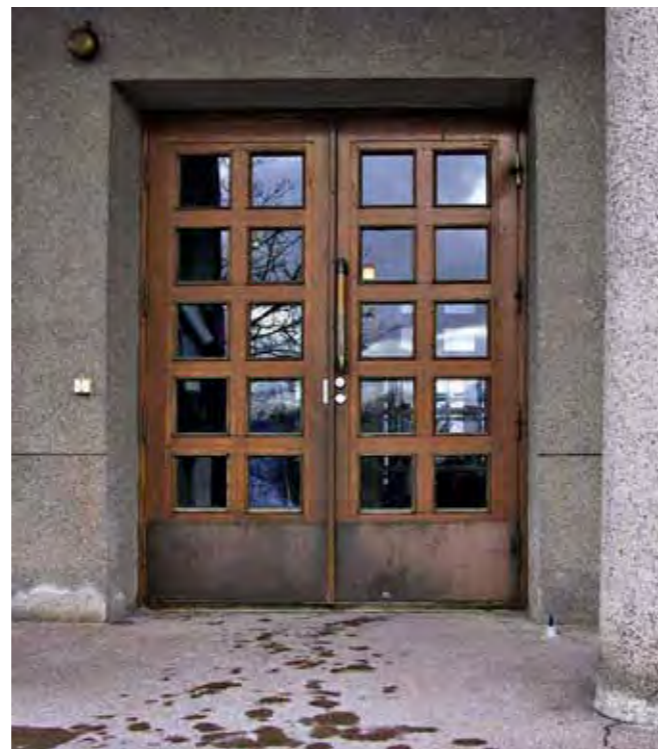
Pääovi, keittiön käytävän ovi, ja parvekkeiden ovet on uusittu 2000-luvulla. 2000-luvun ovet on tehty vaikeasti tunnistettavista synteettisistä materiaaleista. Tällaisia ovia markkinoidaan yleensä niiden lämmöneristysominaisuuksilla, ja ne tiedetään mahdolltomiksi huoltaa. Ovet turmelevat rakennuksen julkisivuja.

D/2 Kartanon nykyinen pääovi on hämmentävä yhdistelmä synteettisiä materiaaleja, nykyteknikkaa ja historisoivia muotoja. Tämän tyyppiset rakennusosat sopivat huonosti rakennushistoriallisesti arvokkaisiin rakennuksiin.

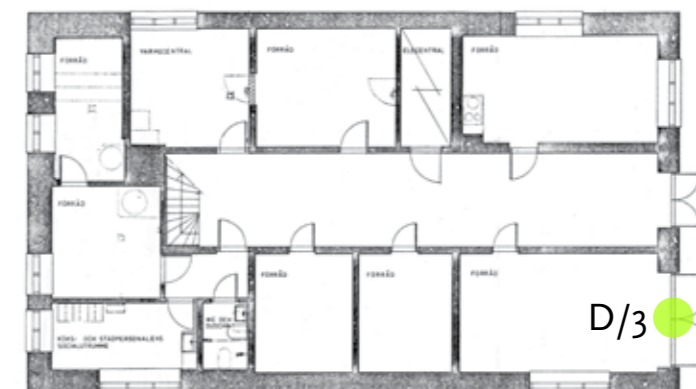
D/3 Autotallin ovet saattavat olla rungoltaan alkuperäiset. Lasit on vaihdettu umpiolaseiksi ja panelointi on uusittu. Paneloinnin uusimisesta on maininta vuodelta 2008 (Espoon kaupunki, Tehdyt työt 1986–2011).

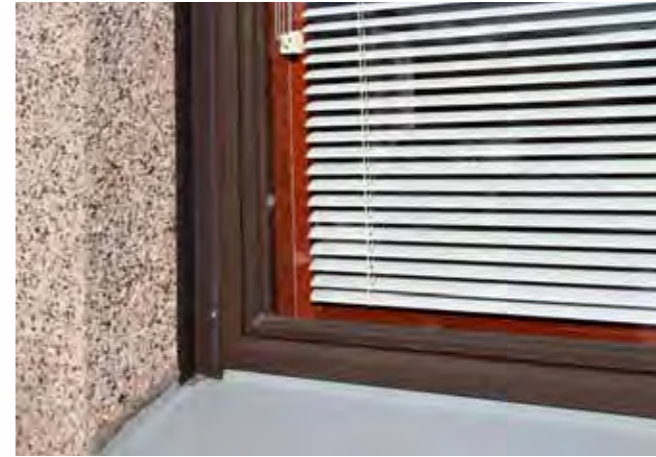
Sisäpuolelta ikkunat ovat puuta. Umpiolasien ja tiiviin rakenteen vuoksi uudet ikkunat lienevät edeltäjiään energiatehokkaampia ja niiden ääneneistyskyky on parempi.

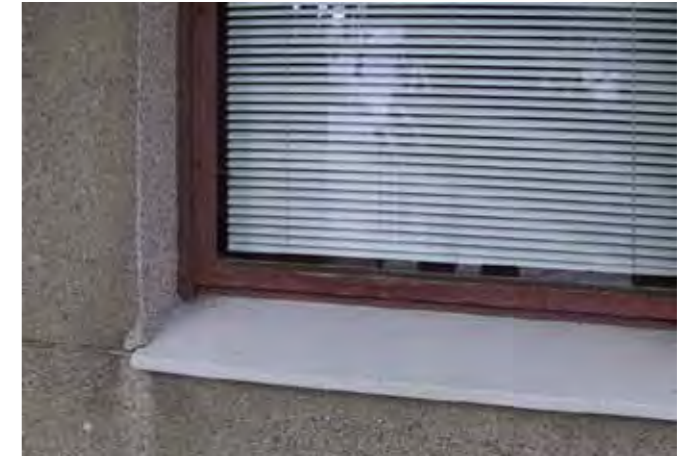
Ikkunarakenteet ovat ulkopuolelta kokonaan metallipintaisia. Perinteisesti ikkunankarmi on osittain rappauksen sisäpuolella. Uusituissa ikkunoissa karmien ja rappauksen väliin on jätetty rako, joka on peitetty listoilla ja elastisella massalla. Samalla valoaukko on pienentynyt.

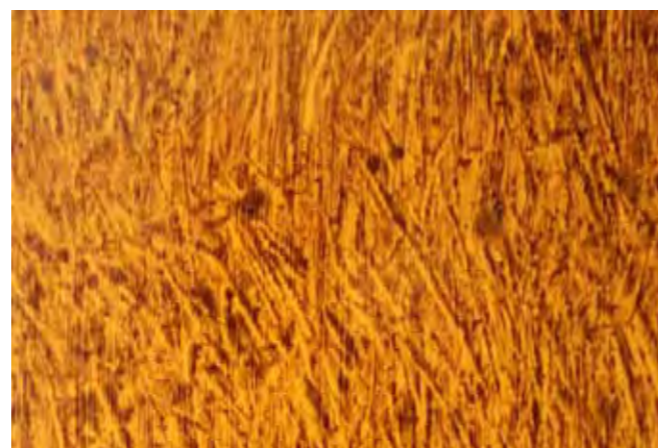
Pääportaankäytävän kaiteen tolppa on ootattu.

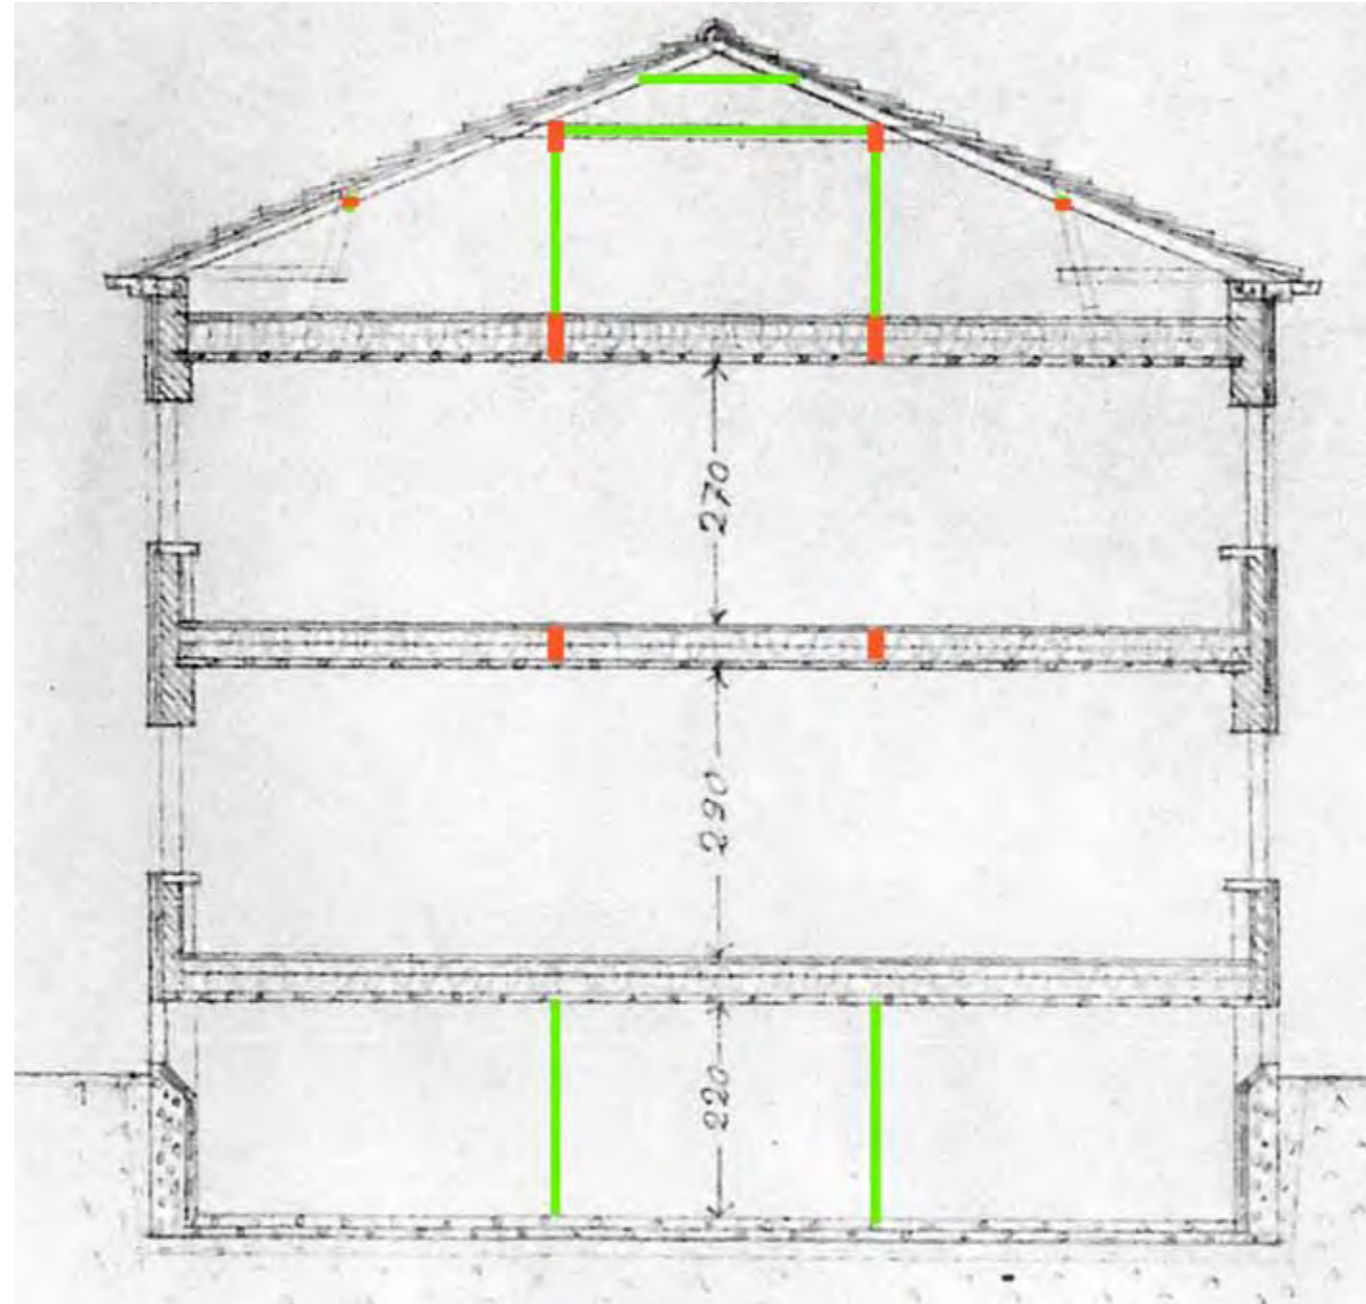
Alkuperäisten piirustusten mukaan rakennus on sorapedin välityksellä perustettu suoraan kalliolle. Vesikaton kuormat on esitetty siirtyviksi konttikattotuoleja pitkin rakennuksen ulkoseinille ja niitä myöten perustuksiin. Välipohjia kannattelisivat ulkoseinien lisäksi kuusi teräsbetonipilaria.

Rudolf Lansten alkuperäiseen piirrokseen vuodelta 1948 on kaaviomaisesti lisätty siitä puuttuneet havaitut ja oletetut kantavat rakenteet.

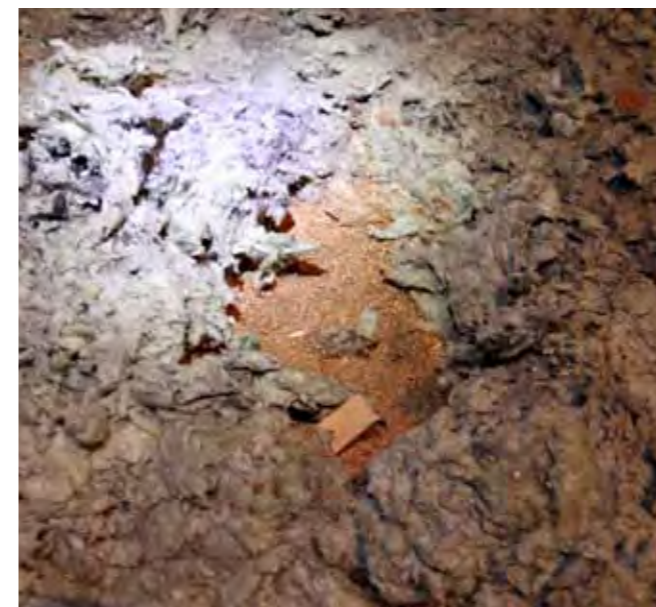
Yläpohjan täyteenä on sahanpuru, jonka päälle on vuonna 1986 laitettu mineraalivillaa. Espoon kaupungilla on varattuna rahaa yläpohjan lämmöneristyksen parantamiseen vuonna 2012.

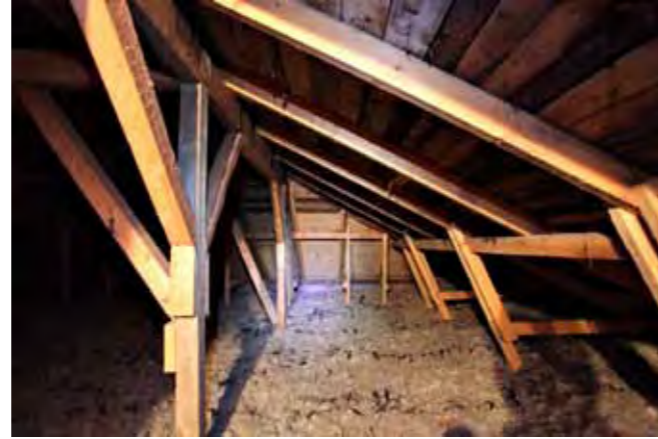
Savitiilikaton alla on aluskatteena bitumihuopa. Etelälappeen peltitorvet ovat vintin tuuletusta varten.

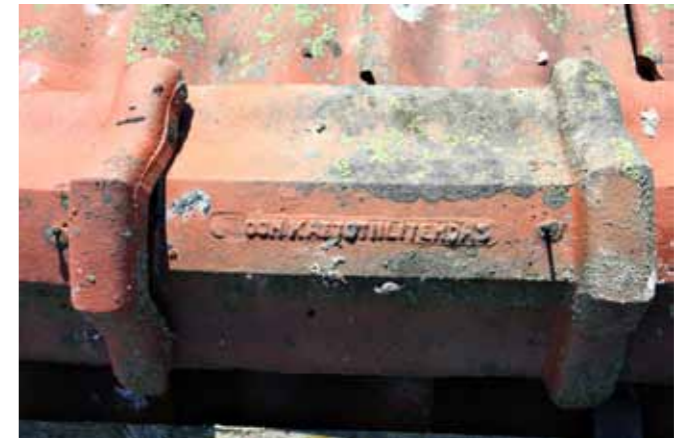
Osa vesikaton rakenteissa käytetystä puutavarasta on uutta. Rakennetta on ilmeisesti korjattu.

Aluslaudoituksessa on käytetty betonivalujen muottilautoja. Osa aluslaudoituksesta on uusittu ja kattotuoleja on korjailtu.

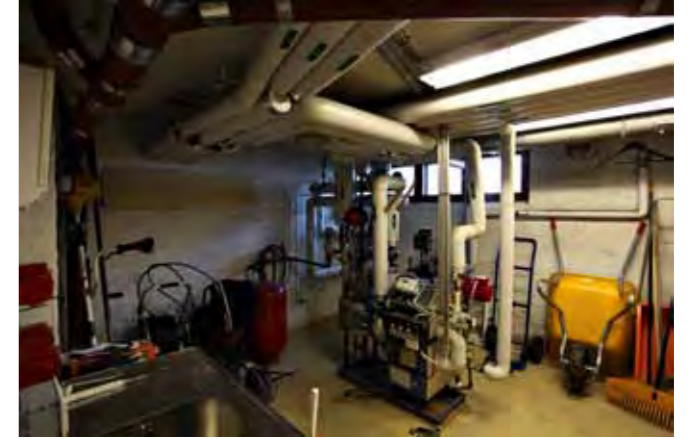
Rakennuksen lämmönsiirrin on vuodelta 1986. Tehoa laitteessa on 103 kW.

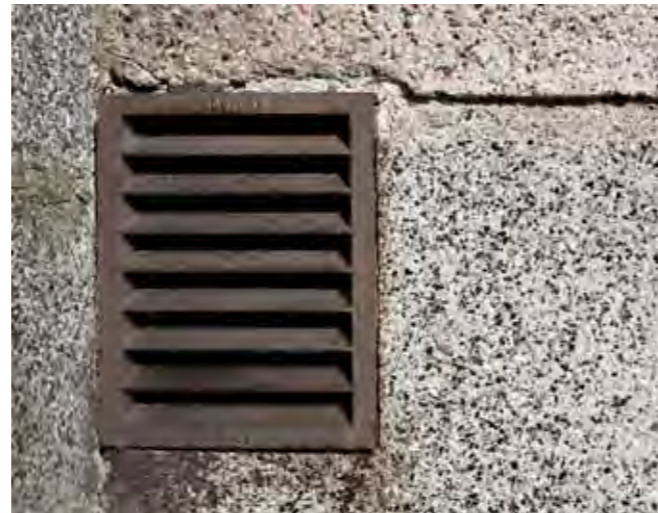
Vintin tuuletus on hoidettu räystäällä olevilla reijillä ja lappeella olevilla peltitorvilla.

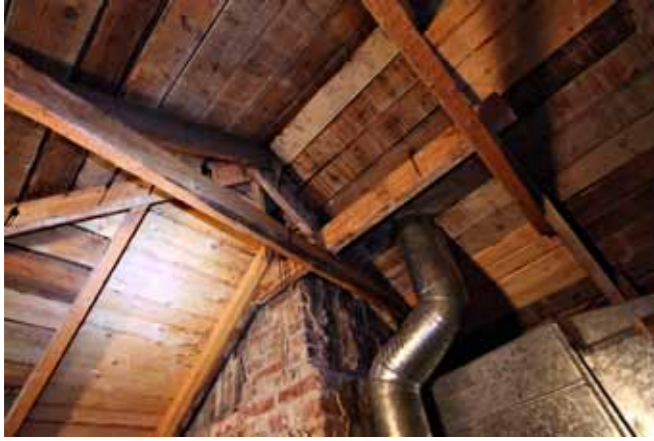
*Eristetty läpivienti läntisen savupiipun kyljessä
lienee viemärintuuletusputki. Savupiipun yläosa on
muurattu uudelleen.*

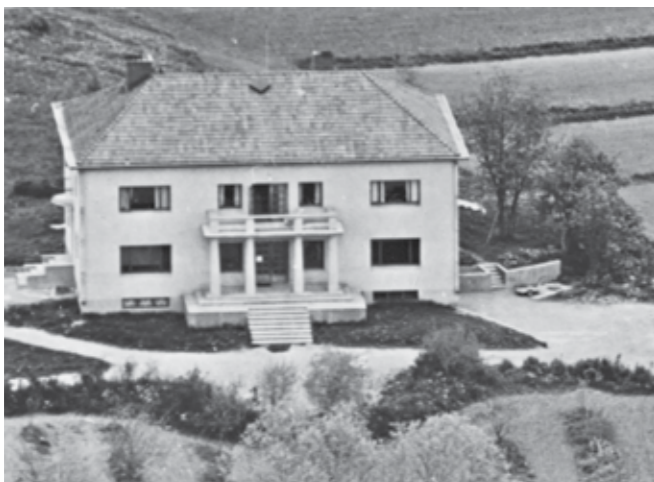
Rakennus on ulkohahmoltaan samanlainen kuin vuonna 1958 otetussa viistokuvassa. Uudessa, tätä vastaavassa viistokuvassa näkyisivät myös invaluiska, pääportaan kaiteet ja muutettu pääovi.
(Kuva: Espoon kaupunginmuseo / Heimo Parkkari)

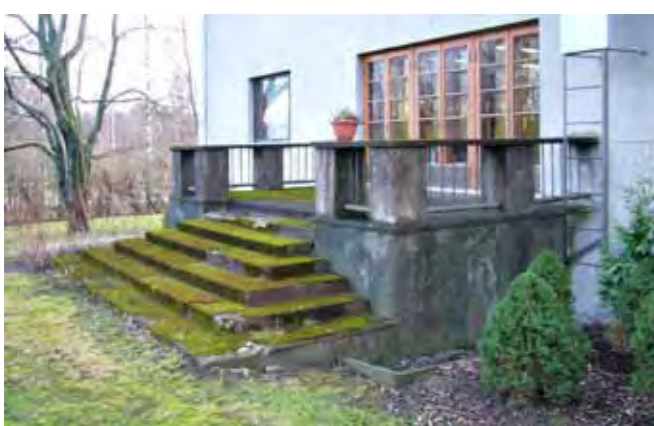
Ruokasalin lasiovet ja niiden edessä oleva terassi portaineen on kokonaisuudessaan alkuperäinen rakenne.

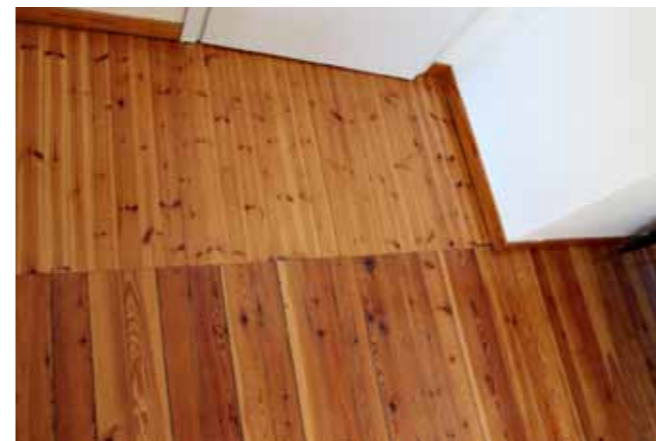
D/11 Vuonna 1986 purettujen kiinteiden komeroiden paikat erottuvat lautalattiassa. Lautalattiat ovat pääosin säilyneet, mutta ne on hiottu ja lakattu. Alkuperäisistä pintakäsittelyistä ei ole säilynyt tietoa.

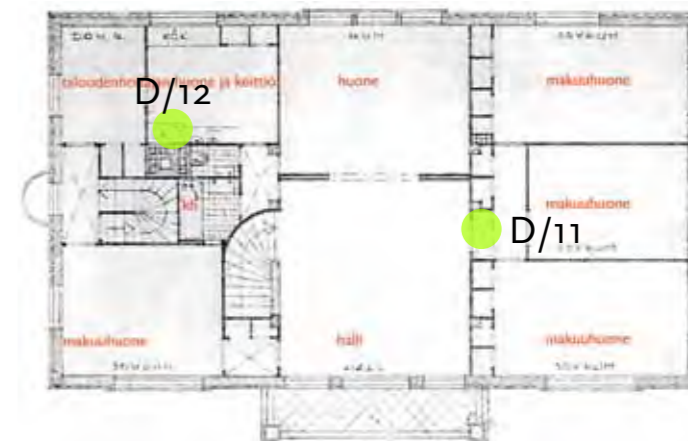
D/12 Taloudenhoitajan keittiön lattiassa on keittiön liedien perustus näkyvissä.

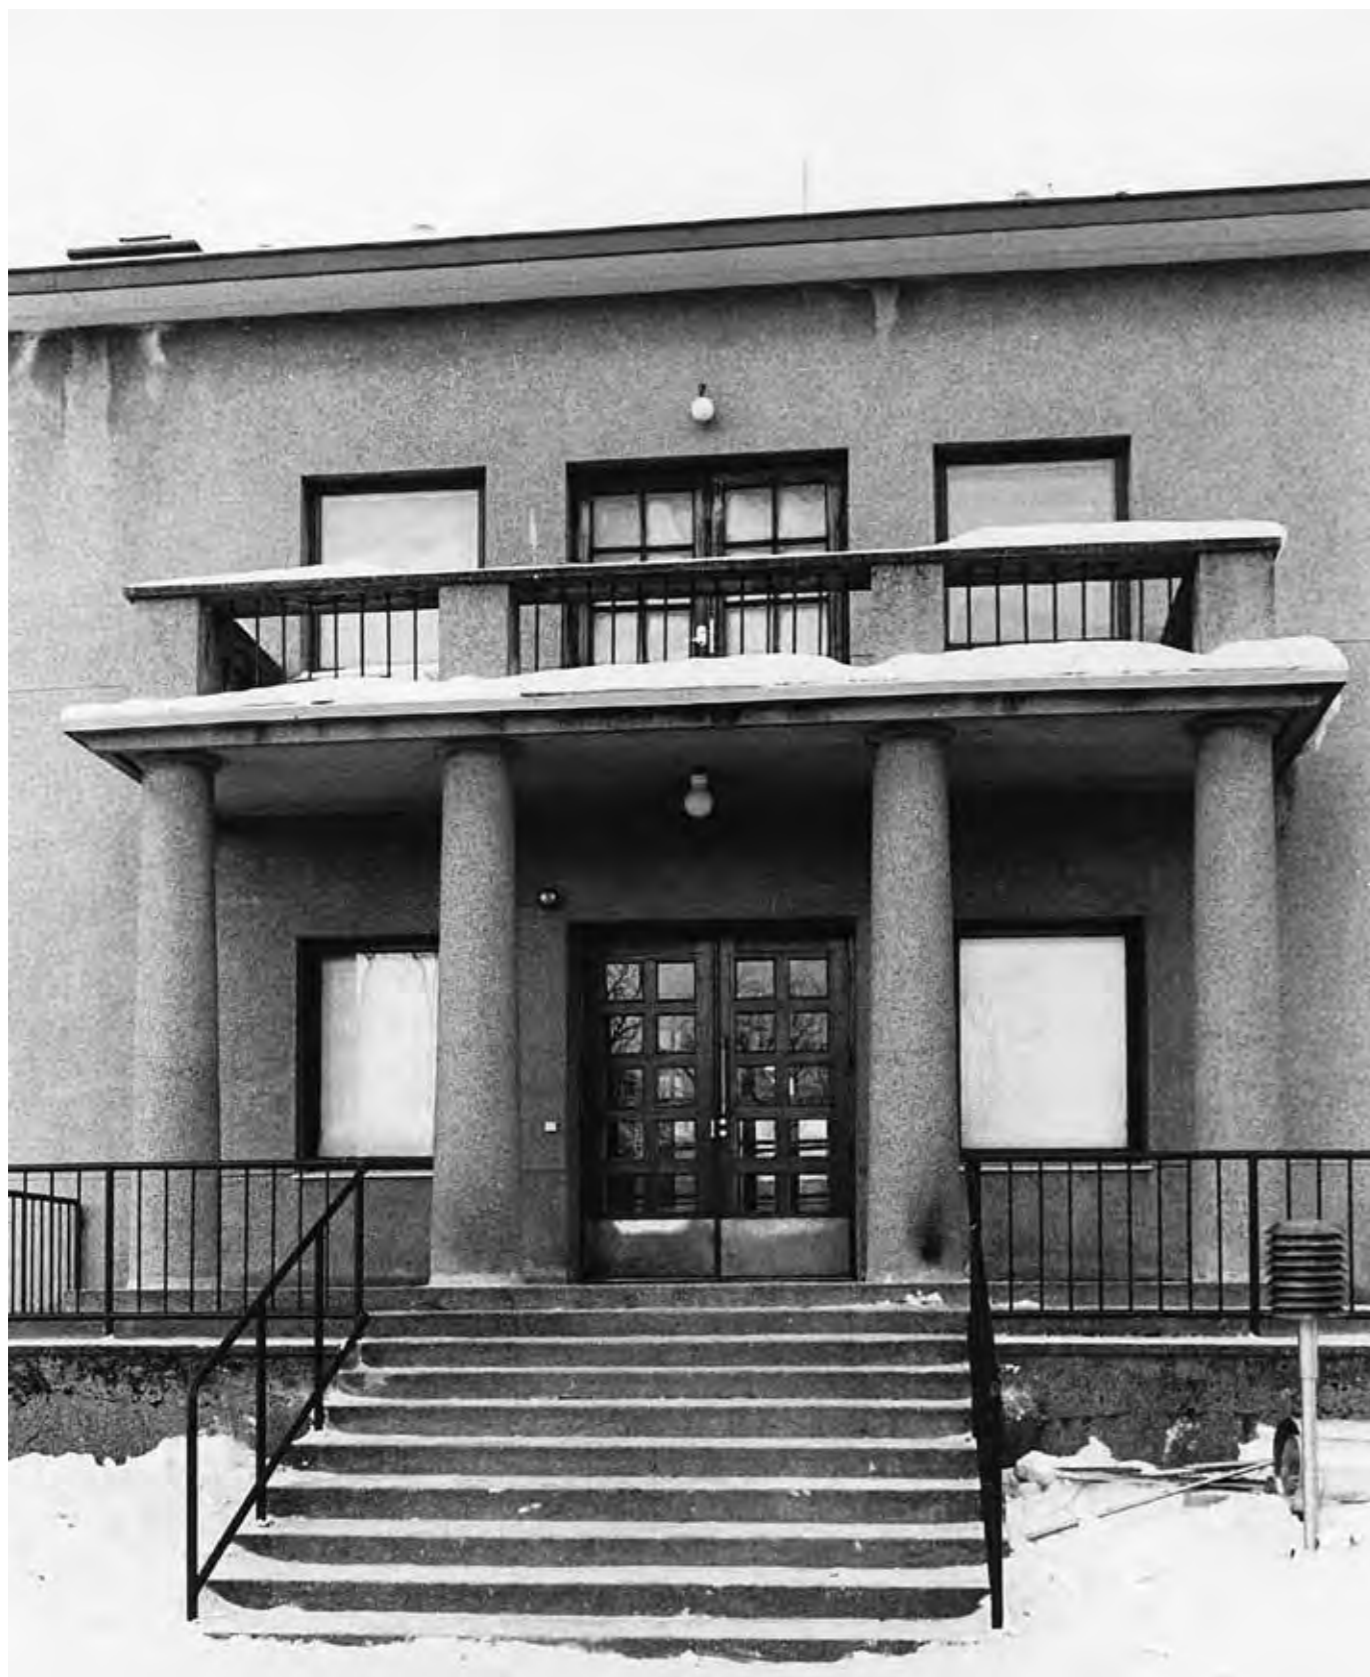
Matinkylän kartanon pääsisäänkäynti vuonna 1986. Alkuperäiset ikkunat ja ovet sekä valaisimet ovat vielä paikoillaan. Käpyvalaisimet ja portaankaiteet on ilmeisesti asennettu samana vuonna kuin kuva on otettu. (Kuva: Arkkitehtitoimisto Ville Wegelius Ky)
